## Skadestedsevaluering

Undersøgelse af brandforløb og beredskabets indsats i forbindelse med branden på Melagervej 5, 1.th den 4. oktober 2019.

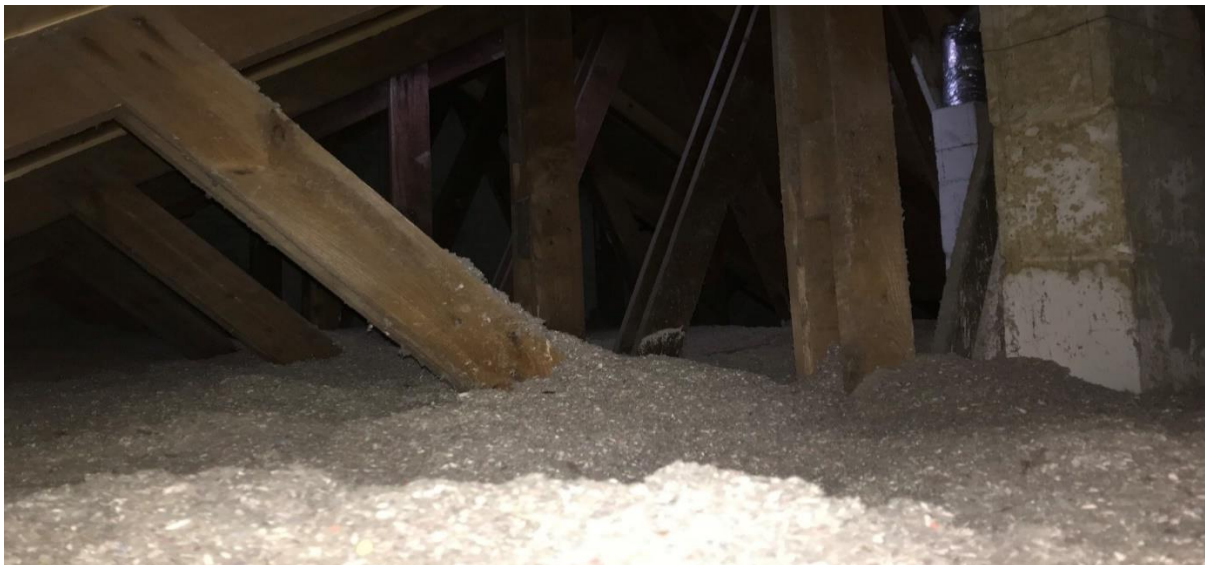
- Tagkonstruktionen og etageadskillelsen mellem 1. sal og taget gav anledning til udfor- dringer grundet flere gennembrændinger. I den forbindelse er det valgte isoleringsma- teriale blevet undersøgt, og det er beredskabets antagelse, at isoleringsmaterialet har bidraget til brandspredningen på tagkonstruktionen, herunder medført vertikal gen- nembrænding af etageadskillelsen ned til 1. sal.

Tagkonstruktionen er blevet efterisoleret med papiruld ca. et år før branden. Papiruld som isoleringsmateriale er ifølge Papiruld Danmark A/S: "... imprægneret med brandhæmmende salte. De brandhæmmende salte, som tilsættes isoleringsmaterialet Papiruld, giver en flamme- og glødebeskyttelse. Ved brandpåvirkning frigives fugt fra saltene, som medfører en afkøling og forkulning. De tilsatte salte fordamper ikke med tiden, og den beskyttelse, som saltene giver, nedsættes ikke med tiden. Papiruld blev i august 2013 klassificeret i brandklasse D-s2,d0, der kan sidestilles med klasse B materiale."

Melagervej 9 – tagkonstruktion efterisoleret med papiruld. (Billedet er taget i nabobygningen til nummer 5, der konstruktionsmæssigt er identisk)

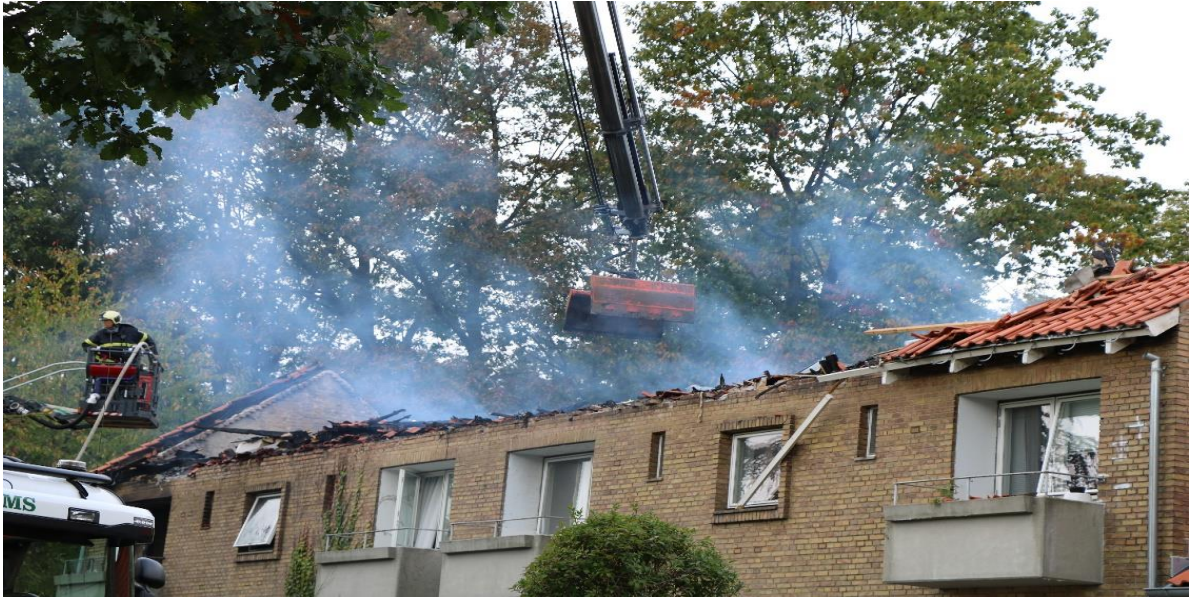
Billede set fra forsiden

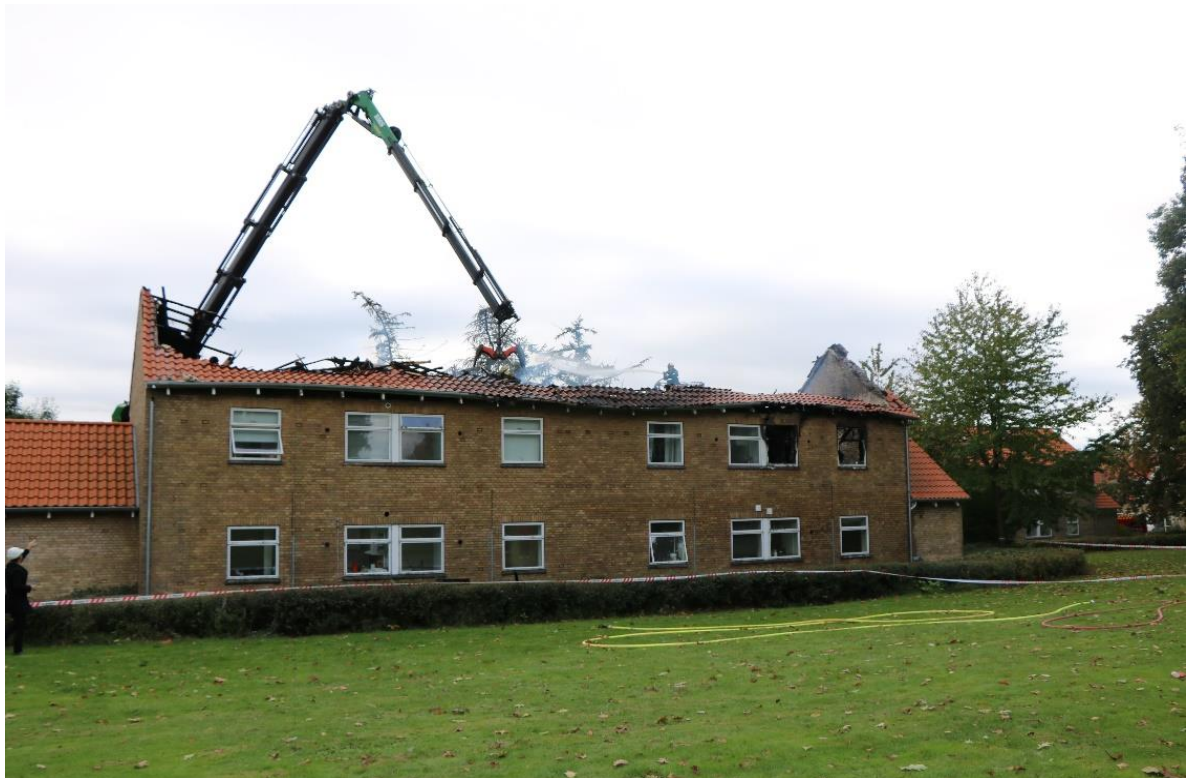
Billede set fra bagsiden

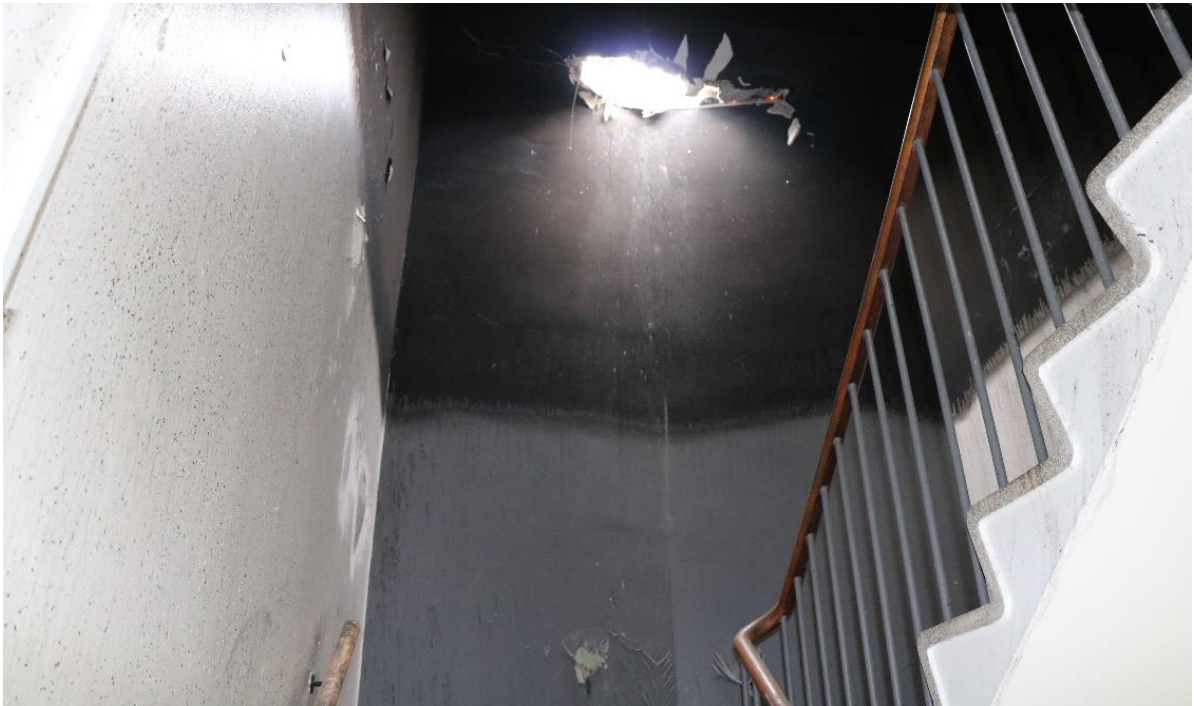
Gennembrænding i trappeopgang op mod tagkonstruktionen

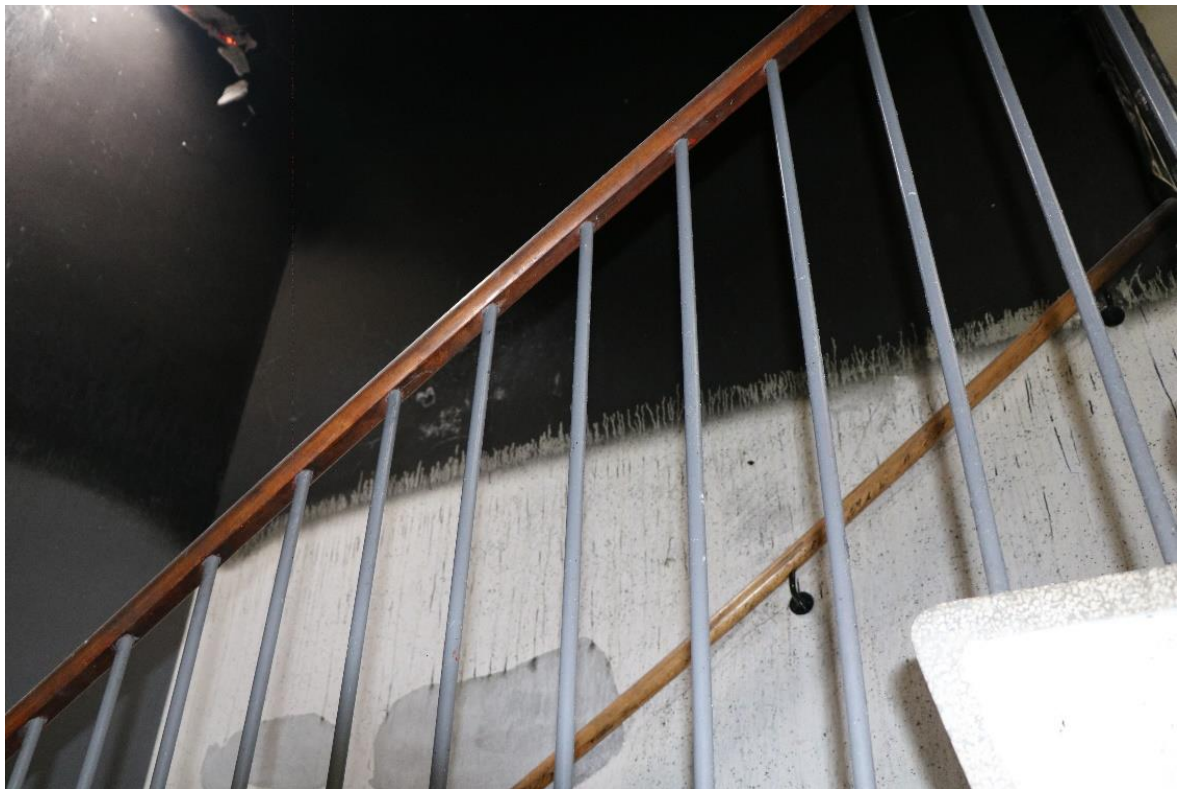
Nulplanetets placering i trappeopgang

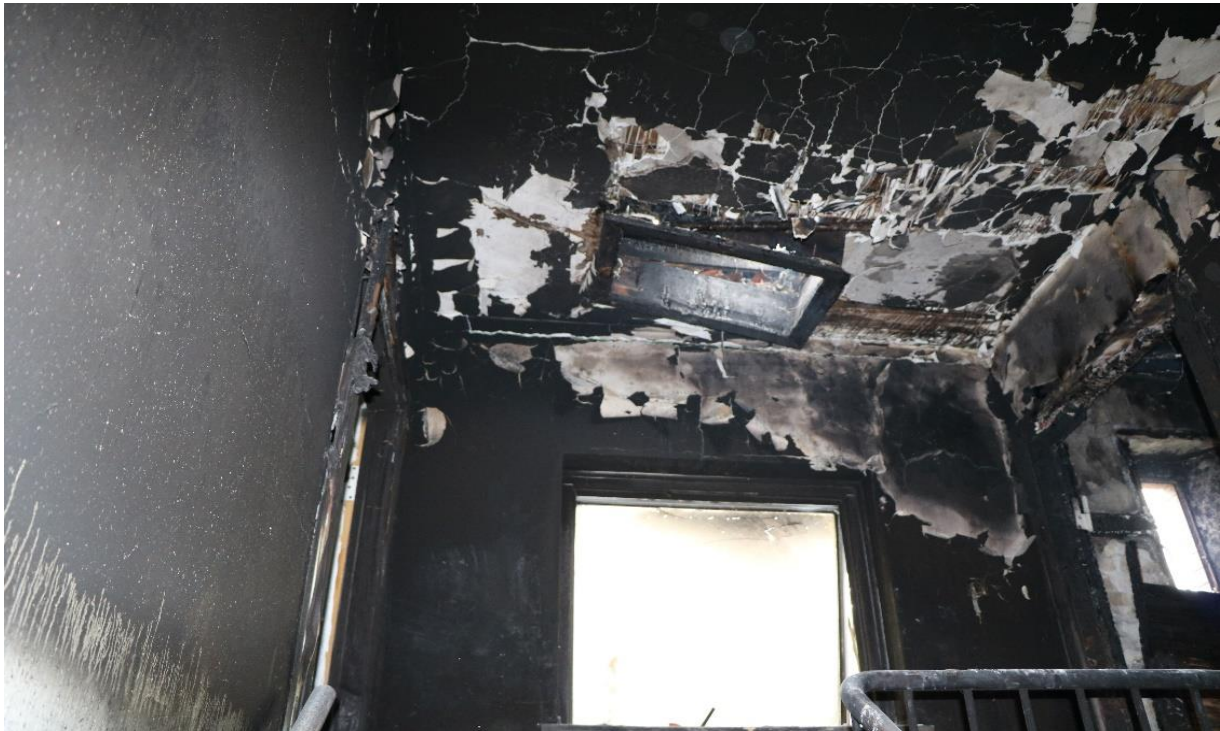
Billede fra opgang – lejligheden ses til højre – bemærk forskallingsbrædder og rørmåtter

ISL LY forklarer, at kranmanden (BMS-Kran) under grabarbejdet udtaler, at han "aldrig har prøvet at skulle grabbe noget, der var så blødt, som det var tilfældet". Dette skyldes forventeligt gennembrændingen af etageadskillelsen, der er lavet af træ og rørmåtter, der er pudset op. Dette understøttes endvidere af, at etageadskillelsen har været varmepåvirket igennem længere tid. Samarbejdet mellem droneoperatør og kranfører fungerede godt, og samarbejdsformen bør fremadrettet fastholdes.

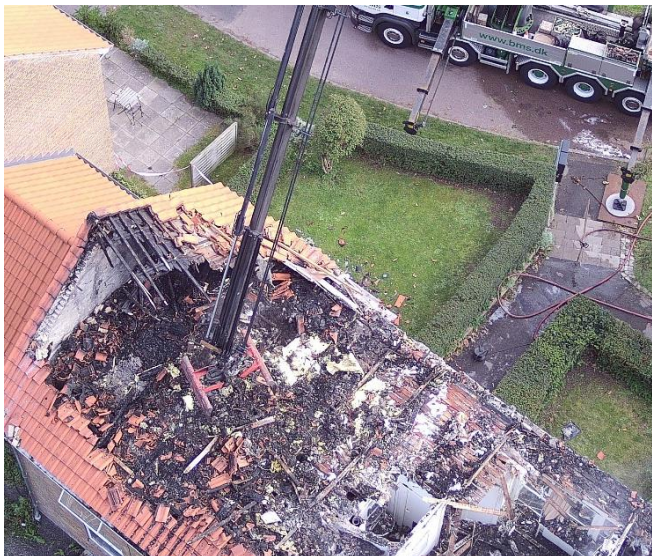
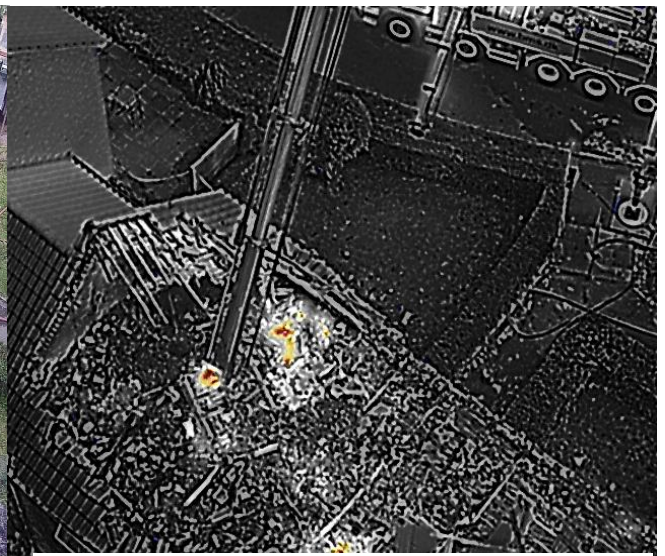
Billede fra indsatsen, hvor der samarbejdes mellem drone- og kranfører. Med det blotte øje er det ikke muligt at se, hvor der umiddelbart er gløder og ildlommer.

Samme billede, som til venstre, blot med termisk kamera. Her er det tydeligt at se, hvilke hot spots, der bør fjernes først.

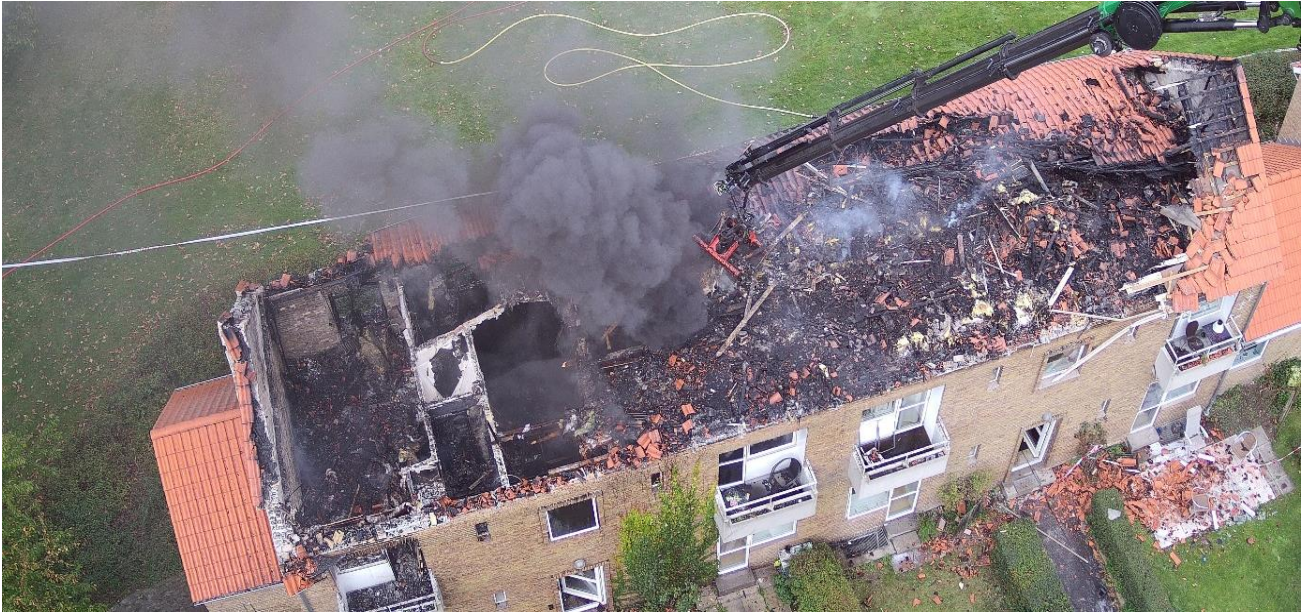
acceptabel risiko af føre grabben ind over et område, hvor der går mandskab. Resultatet bliver, at der sker antændelse i lejlighederne nr. 5, 1. tv og nr. 7, 1. tv med omfattende brandskade til følge. Det vurderes, at dette kunne have været helt eller delvist undgået, hvis ikke den ovennævnte problemstilling var opstået.

Billede fra et tidspunkt i indsatsen, hvor der pludselig forekommer brandspredning til en af lejlighederne, der ellers alene var berørt af branden i form af vandskade.

En mulig løsning til dette i fremtiden kunne være at afmærke en "no go zone" med sort/gul minestrimmel i det område, hvor lastbil med grab skal arbejde. Initiativet til et sådant tiltag må forventes at ligge hos ISL-Brand.

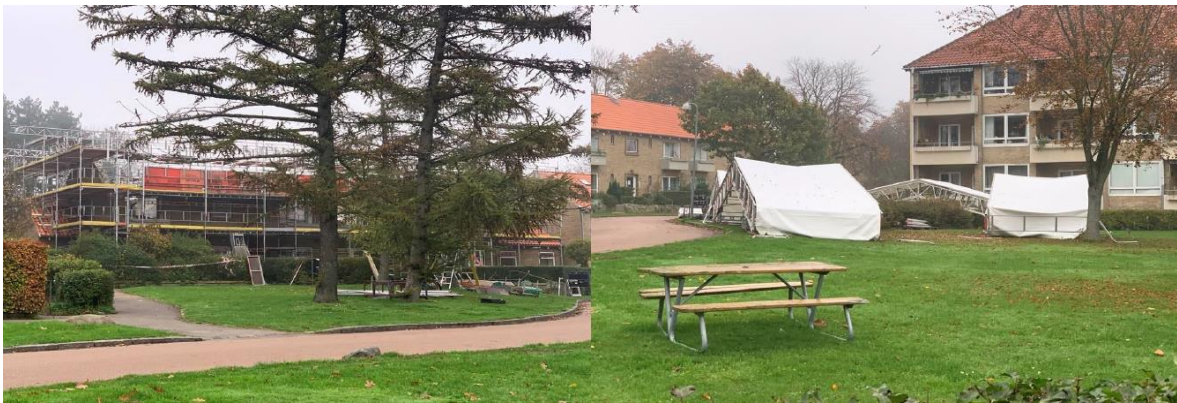
Brandvæsenets indsats, var i samarbejde med skadeservicefirmaet, koncentreret om at minimere brugen af slukningsvand for at begrænse følgeskader i ejendommens underliggende lejligheder. Nogle timer inde i indsatsen møder skadekonsulent/taksator fra firmaet Sedgwick Leif Hansen A/S op på vegne af forsikringsselskabet. Skadeleder fra skadeservicefirmaet tilbyder skadekonsulenten at indhente et tilbud på opstilling af et overdækket stillads, der kan opstilles den følgende dag. Tilbuddet afslås af skadekonsulenten, idet forsikringsselskabet ønskede et kontroltilbud på sagen, og så skulle man afvente kommunens anmeldelse af skaden. Evalueringsteamet kan konstatere mere end 3 uger efter branden, at konstruktionen fortsat ikke er dækket over. Dette harmonerer ikke med brandvæsenets mål med indsatsen, som netop fokuserede på at minimere brugen af slukningsvand. Nedenstående resultat viser status 3 uger efter hændelsen, og det sætter spørgsmålstegn ved relevansen af det fælles mål om at minimere følgeskaderne.

Billeder taget 24. oktober 2019 – status efter flere uger i efterårsvejret
