## Skadestedsevaluering

Brand i hybridbil den 13. februar 2020

Skadestedsundersøgelsen såvel som afrapporteringen er udarbejdet af "Teamet for intern uddannelse og læring", marts 2020.

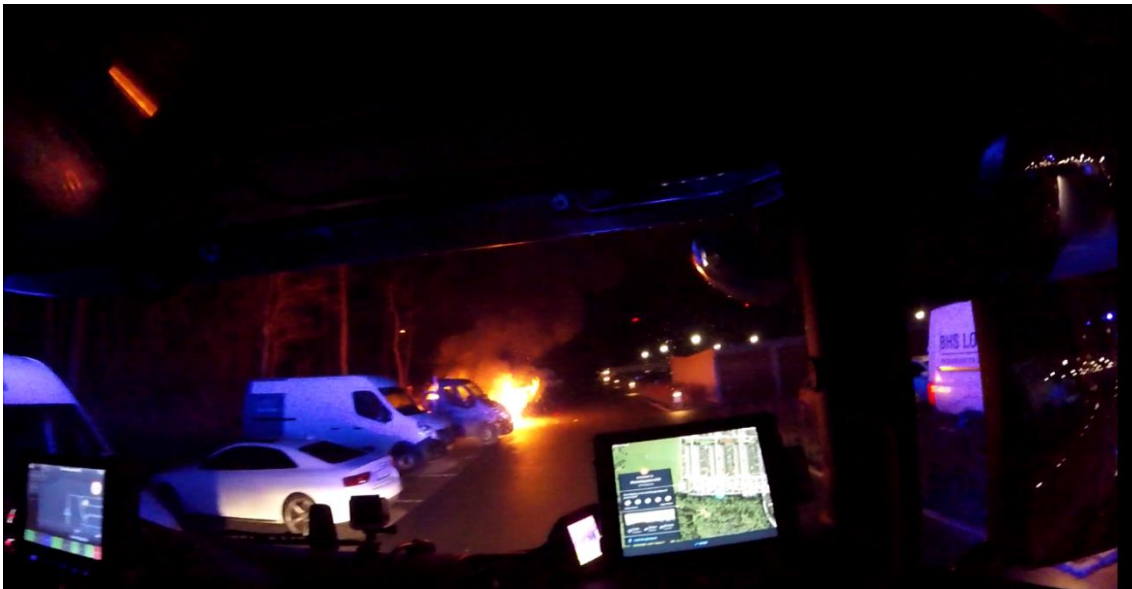
Ved ankomst ses følgende fra holdleders bodycam:

Holdlederen vælger herefter at indsætte med et HT/CAF-kombinationsangreb. Bilerne står parkeret tæt op ad hinanden, og ved indsættelsen af førsteudrykningen er der brand i begge biler.

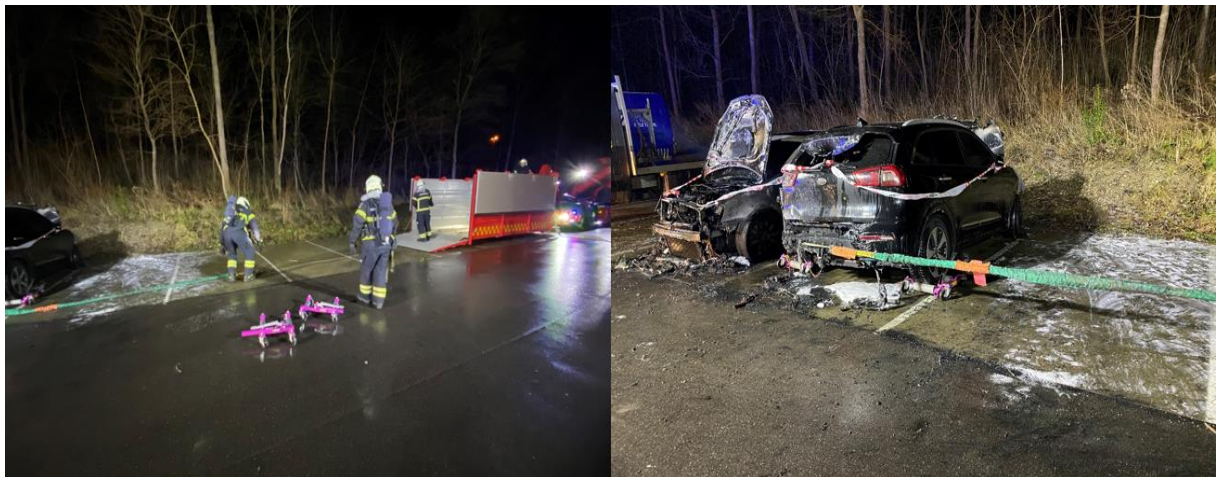
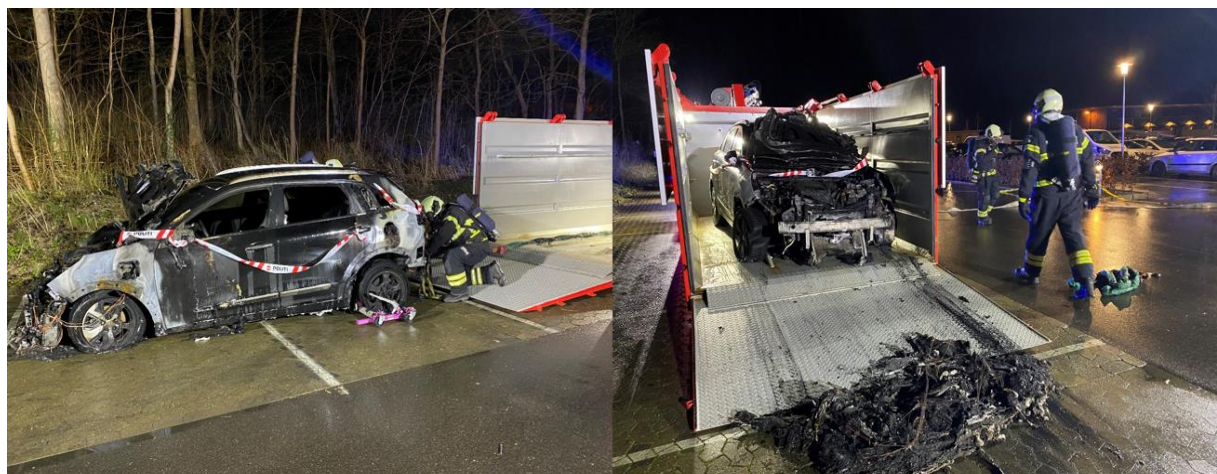
I forlængelse af, at ISL BA og HL BA vender perspektiverne for eventuelt at lade bilen stå, kontra at aktivere brandslukningscontaineren, bliver det besluttet at aktivere brandslukningscontaineren fra St. Gentofte. Brandmesteren fra Gentofte (HL GT) fik et forvarsel om situationen, så man i god tid kunne klargøre brandslukningscontaineren. Ved aktivering af brandslukningscontaineren, blev der afsendt tanksprøjte, vandtankvogn samt redningskran med brandslukningscontaineren fra Gentofte. Det er efterfølgende blevet drøftet, om der skal afsendes en anderledes udryknings sammensætning, eftersom der reelt ikke er brug for en så stor mandskabsstyrke. Dette var første gang med aktivering af dette koncept, så den grundlæggende holdning var, at man hellere ville afsende for meget – og skalere ned, end omvendt at sende for lidt. I det konkrete tilfælde, hvor der er tale om en borttransporteringsopgave for at undgå u hensigtsmæssig antændelse i et tæt bebygget område, var den konkrete styrke overlegen. Fremadrettet vil der forventeligt blive afsendt en mindre udrykningsenhed. Nedenstående viser læsning af køretøj.

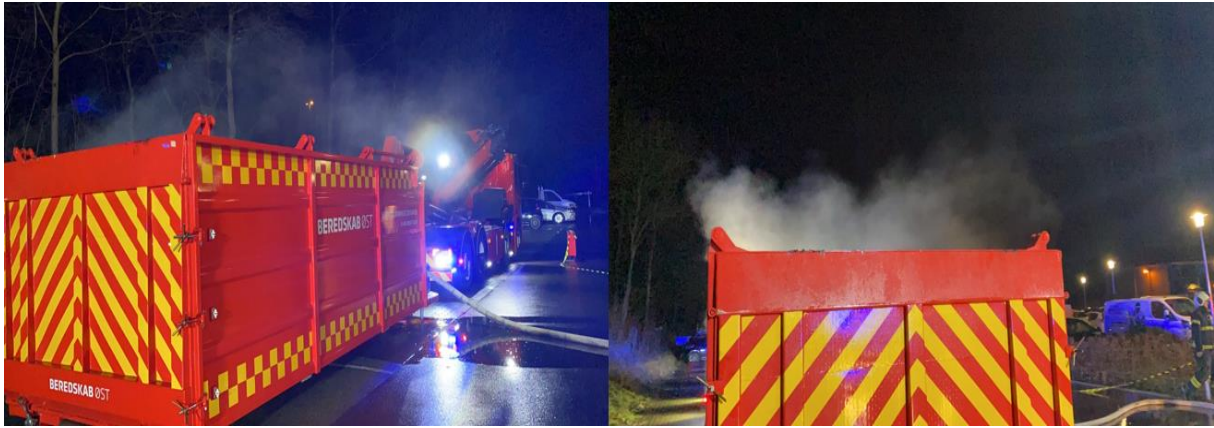
Inden afgang fra stedet blev der påfyldt 3000 liter vand på brandslukningscontaineren, som blev recirkuleret med henblik på køling af batteriparken under transporten. Herefter blev containeren kørt til en foruddefineret opmagasineringsplads ved Mølleåværket hos Lyngby-Taarbæk Forsyning. Nedenstående billeder viser situationen, hvor bilen er blevet nedsænket i brandslukningscontaineren, og hvor recirkulationen er igangsat.

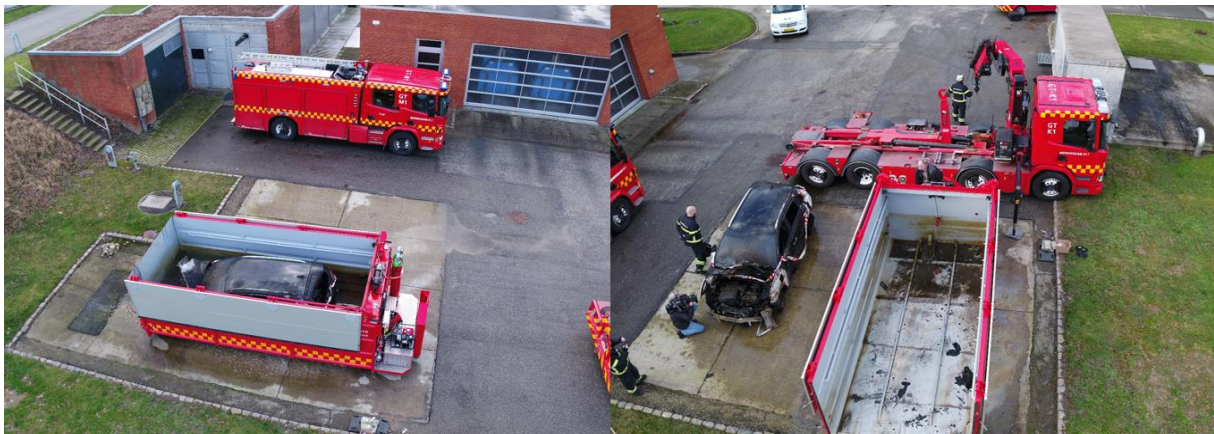
Mandag den 17. februar 2020 blev der efter forudgående aftale med Lyngby-Taarbæk Forsyning iværksat tømning af brandslukningscontaineren. GT-M1 og GT-K1 forestod tømningen. Derefter blev der, efter aftale med Kemisk Beredskab, taget vandprøver til analyse. Derudover foretog Lyngby-Taarbæk Forsyning pH-måling af vandet i containeren. pH-prøven viste, at væsken var pH-neutral. Nedenstående billeder viser tømningen af brandslukningscontaineren på den foruddefinerede plads ved Mølleåværket. Efterfølgende blev der truffet aftale med skadelidtes forsikringselskab i forhold til afhentning af køretøjet.
