## Skadestedsevaluering

Evaluering af beredskabets indsats i forbindelse med bilbrand i parkeringskælder den 7. september 2021.

Skadestedsevalueringen, såvel som afrapporteringen, er udarbejdet af "Teamet for intern ud-  
dannelse og læring" ved Beredskab Øst.

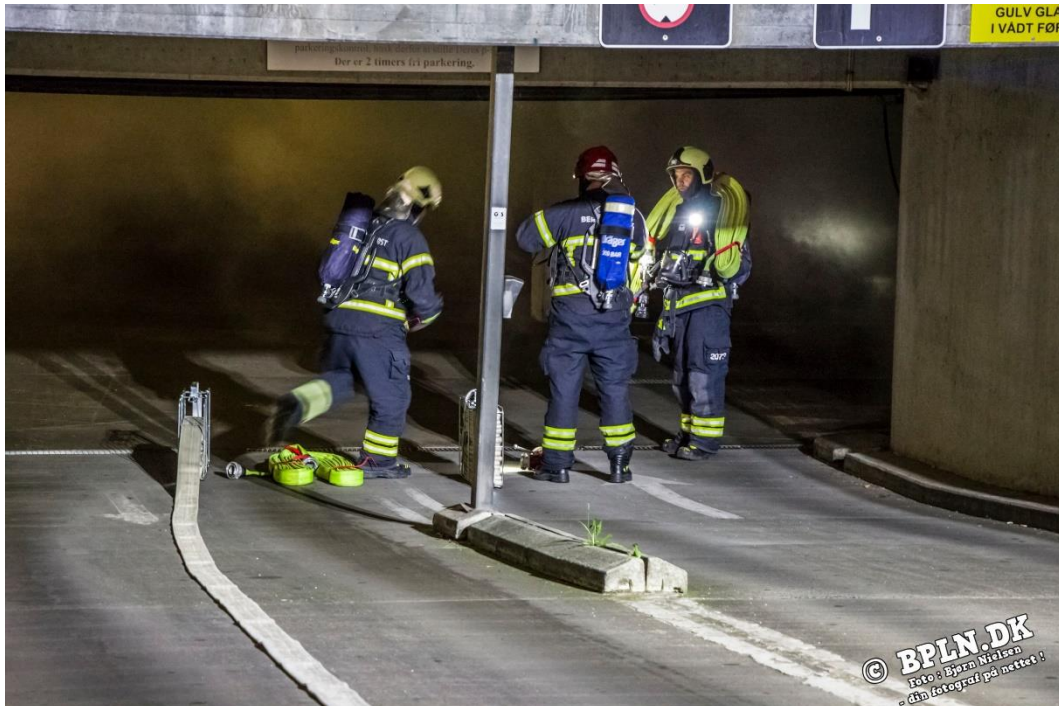
Ved beredskabets ankomst, konstateres der røg fra alle nedkørselsramperne:

Billede 1. Illustration af røgudtræk ved nedkørselsrampe

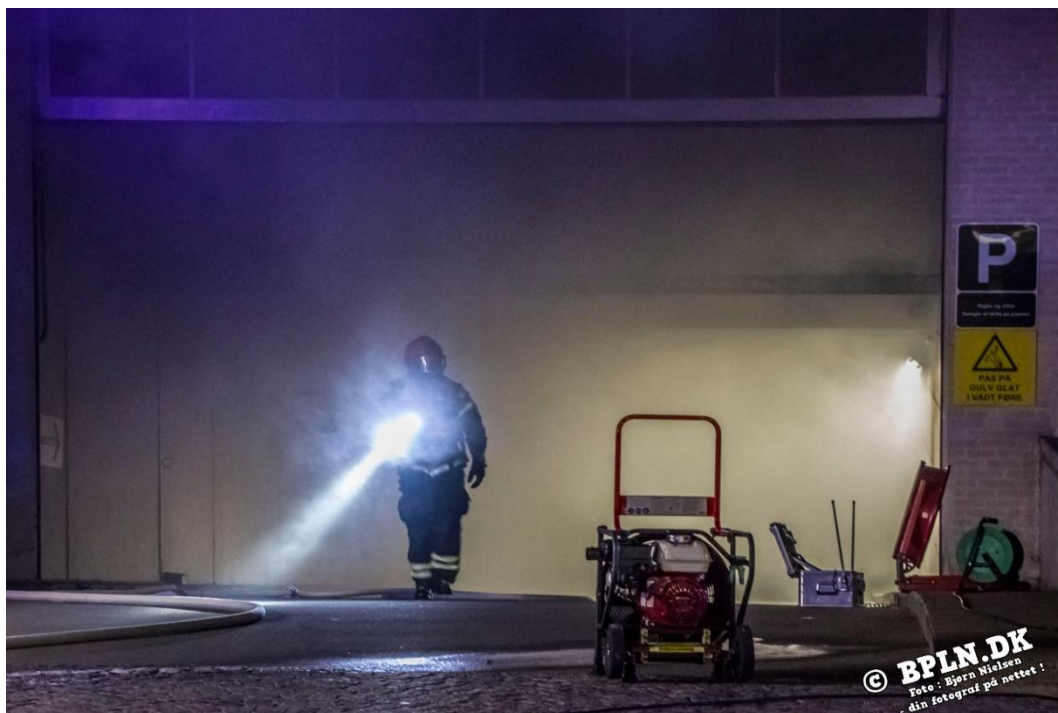
Billede 2. Repeatere opsat ved nedkørselsrampe

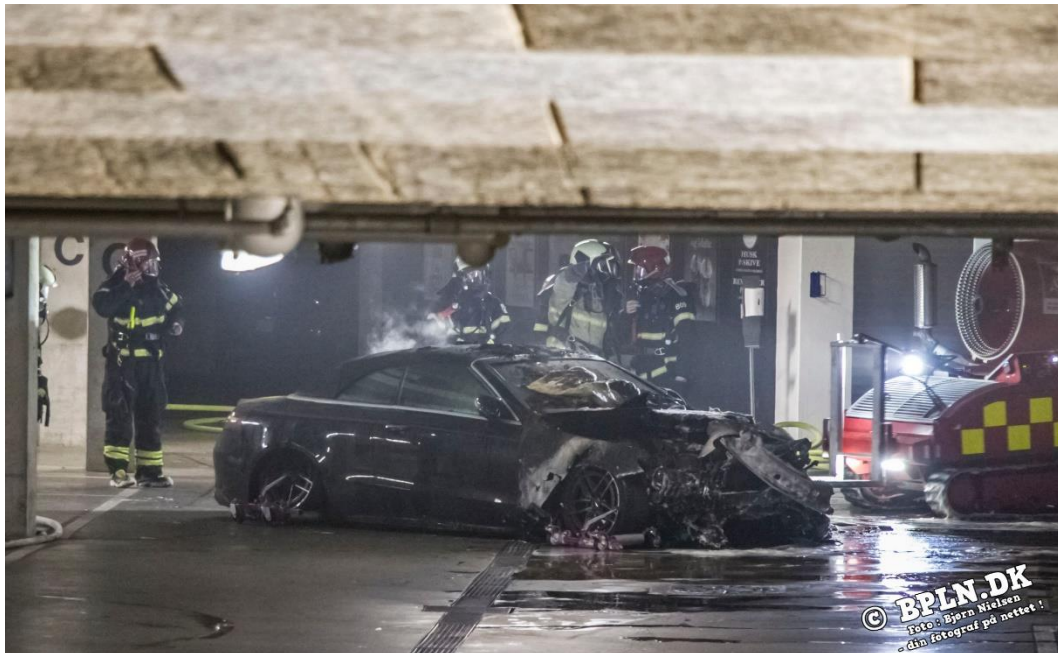
Tidligt i indsatsen har indsatsleder tilkaldt LUF 60 - en fjernbetjent, bæltedrevet brandslukningsrobot med løftegafler, som Hovedstadens Beredskab råder over. Den brændte bil var luftaffjedret, og i forbindelse med branden er luftaffjedringssystemet brændt i stykker. Bilens undervogn står derved på parkeringskælderens dæk. Dele af bilen var brændt/smeltet fast, men bilen kunne frigøres med en akkudrevet spreder, hvorefter hvert hjulsæt blev sat på en "rulleskøjte". Herefter blev løftegaflerne fra LUF 60 sat ind under fronten. I det område, hvor bilen havde brændt, var det indledningsvist svært at flytte bilen grundet den manglende friktion mellem bælterne og underlaget. Dette var forårsaget af skum og diverse væsker fra bilen, som gjorde underlaget glat. Der blev derfor arbejdet hen imod at udlægge en wire fra et af de fremmødte køretøjers frontspil til at trække bilen op ad rampen. Dette blev dog ikke nødvendigt, da bilen blev skubbet ud på et tørt underlag, hvor friktionen var tilstrækkelig til at få bilen op ad rampen.

Billede 3. Håndtering af personbil ved hjælp af LUF 60

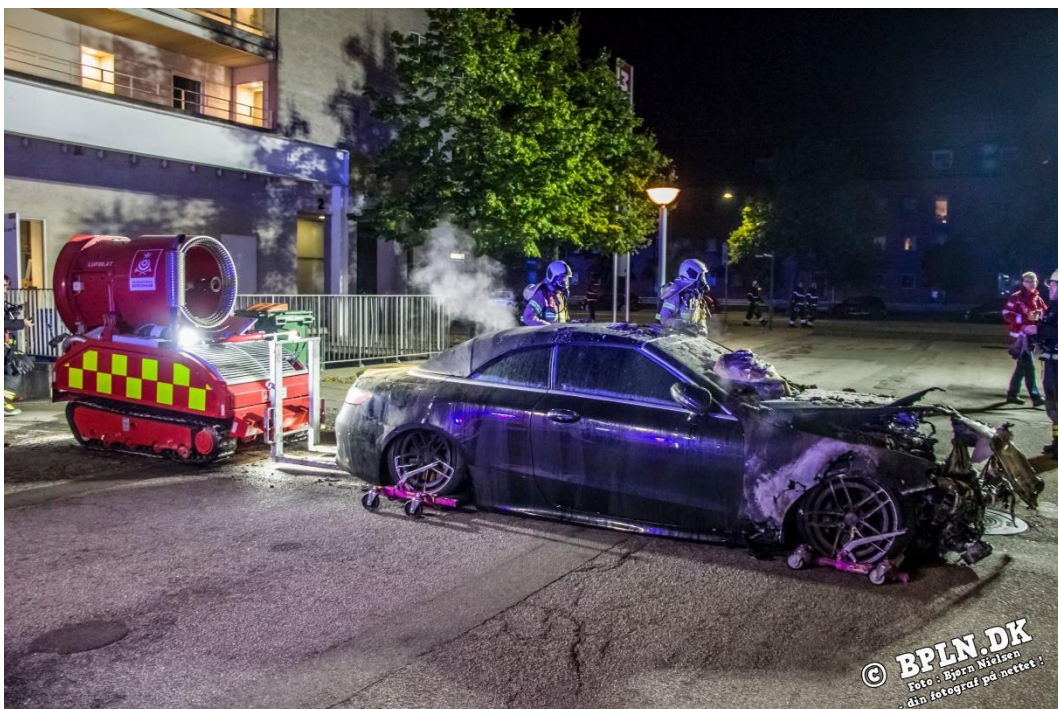
Billede 4. Borttransport med "rulleskøjter" ved hjælp af LUF 60

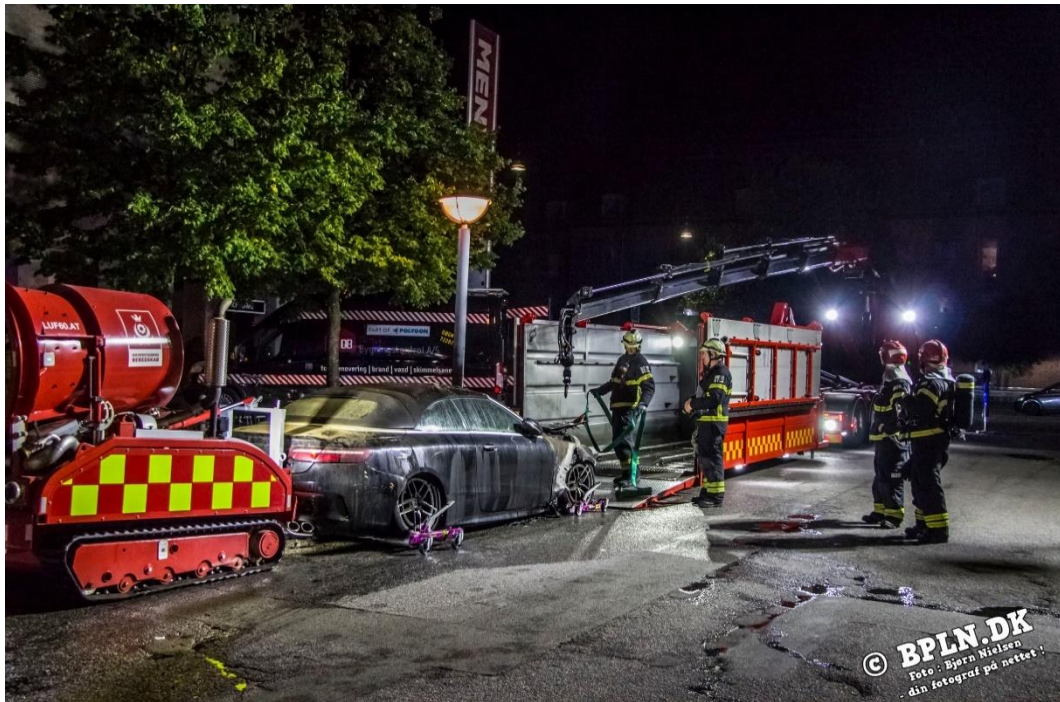
Billede 5. Placering af bil i el- og battericontainer

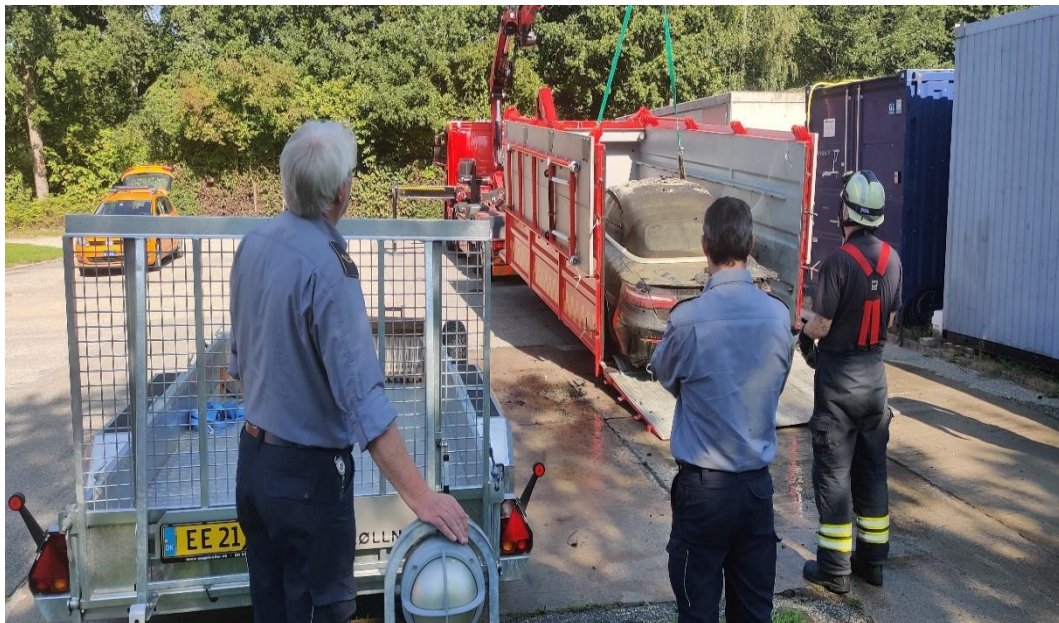
Billede 6. Prøveudtagning med Kemisk Beredskab
