## Skadestedsevaluering

Evaluering af beredskabets indsats i forbindelse med  
"Bygningsbrand-etageejendom/P-kælder" den 20. september 2024 kl. 00:46

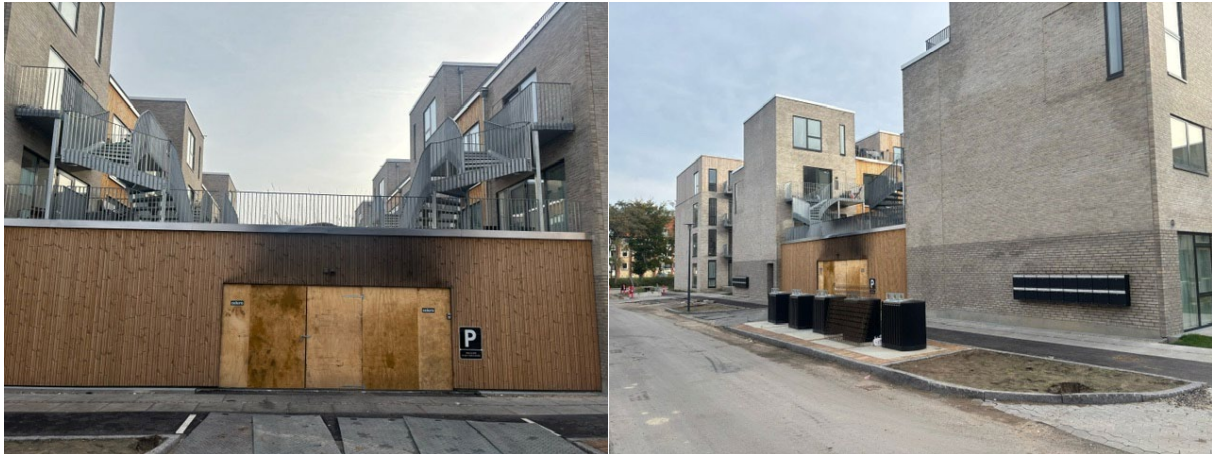
Billede 2. Parkeringskælderens indgangsparti

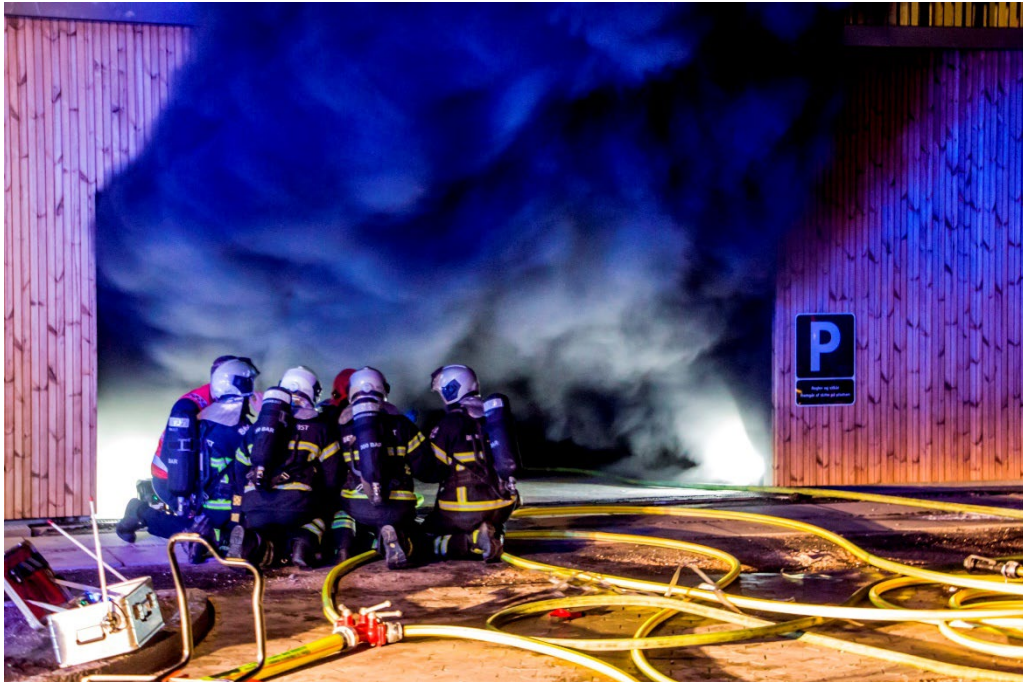
Billede 2. Brandforløbet inden indtrængning

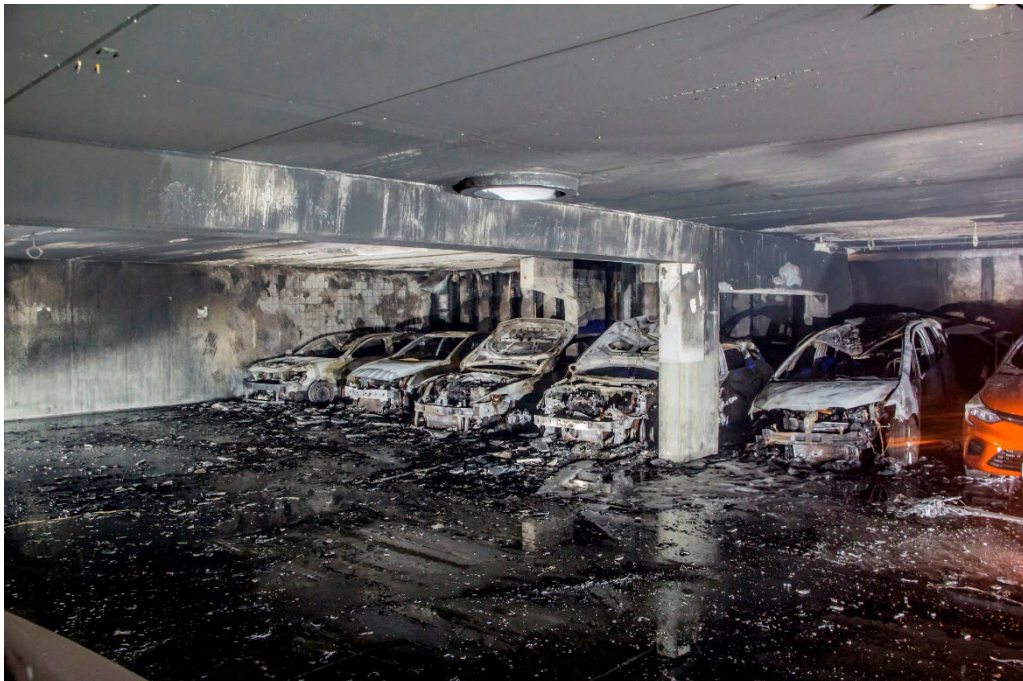
5 personbiler udbændte fuldstændig, og i alt 21 biler blev totalskadet. Derudover var der omfattende røg- og sodskade i hele parkeringskælderen indtil nedkørslen til niveau -1, hvor et brandgardin var aktiveret. Skader i trapperum og depotrum skyldes branddøre, der var blokerede af kiler. Der blev konstateret lettere røgspredning til parkeringskælder i niveau -1 og til lejligheder i 1. salsniveau pga. røgudtræk via åbninger i gårdrum fra parkeringskælderen. Disse åbninger var dog delvist tildækket af plader.

Billede 3. Udbændte biler i parkeringskælderen

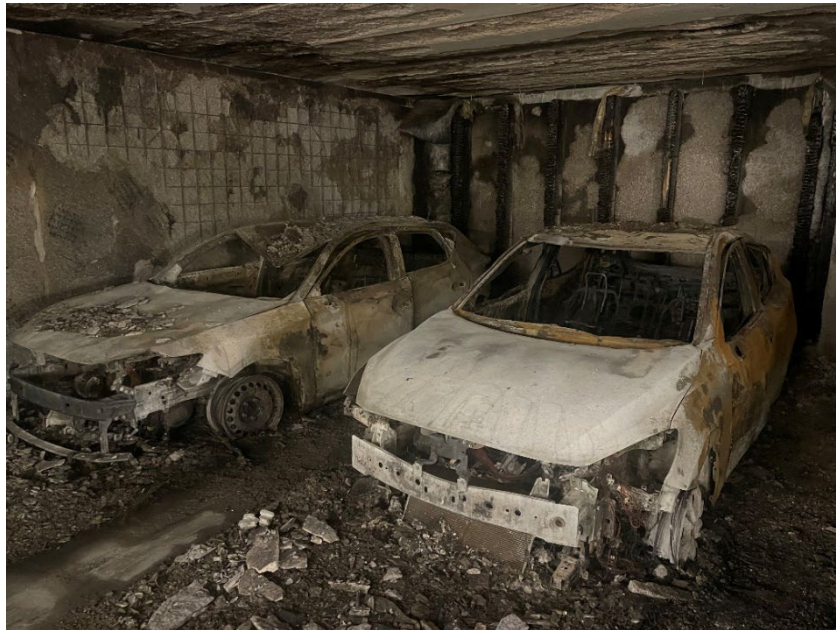
På billede 4 ses blandt andet dækklag på jernbeton, der er afskallet. Dette blev meldt ud til indsatsledelsen i forbindelse med den pågældende hændelse, og der blev foretaget en konkret risikovurdering. Det er vigtigt at fastholde, at denne type af tegn bliver italesat og vurderet af røgdykkerne, da de reelt kan betyde, at man potentielt må afbryde en igangværende slukningsindsats.

Billede 4. Brandforløbet i parkeringskælderen - bemærk afskalning af dækklag

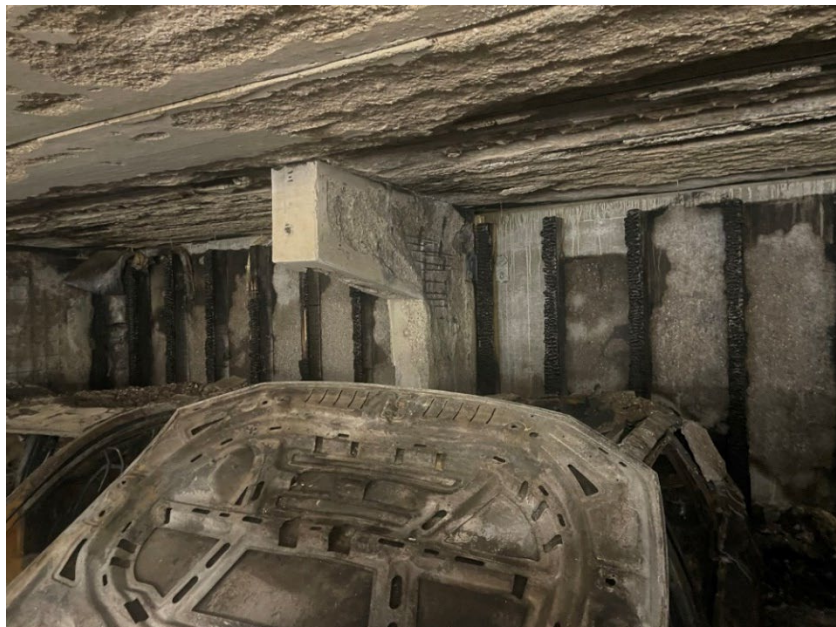
Desuden kunne man efterfølgende konstatere, at dele af den bærende konstruktion ligeledes har været voldsomt brandbelastet. Foruden de potentielle risici i forbindelse med brandslukningen, så er denne type reparationer af bærende konstruktioner forbundet med betragtelige omkostninger.

Billede 5. Brandforløbet - bemærk brandbelastningen på den bærende konstruktion
