**HOVEDSTADENS
BEREDSKAB**

BRAND I BATTERI I ELBIL

Mini Cooper - Frankrigsgade

Indledning

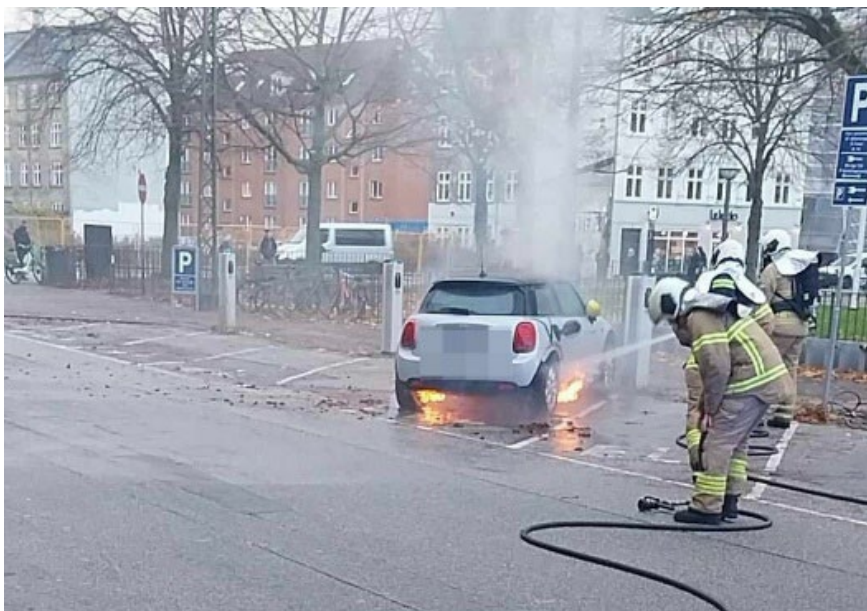
Figur 1 - Indledende slukningsindsats, der ses brand i udsivende gas omkring batteri – Foto: Pressefoto

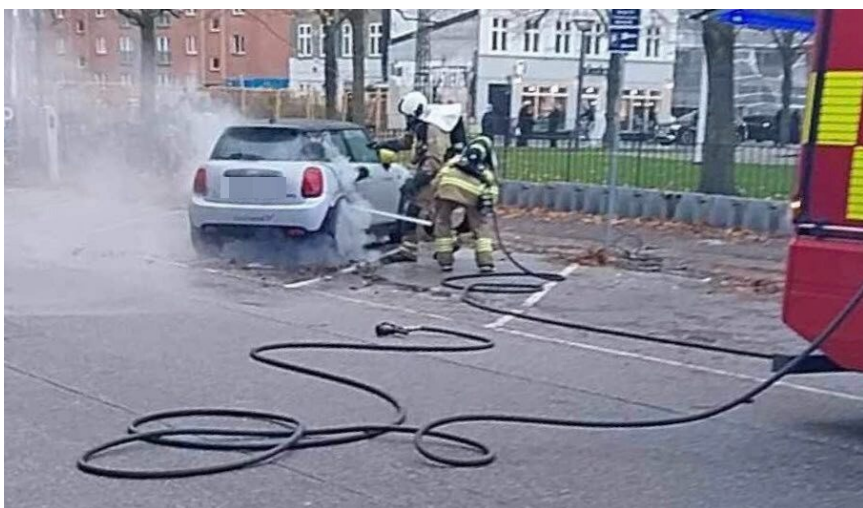
Figur 2 - Der ses umiddelbar effekt af det indledende slukningsarbejde – Foto: Pressefoto

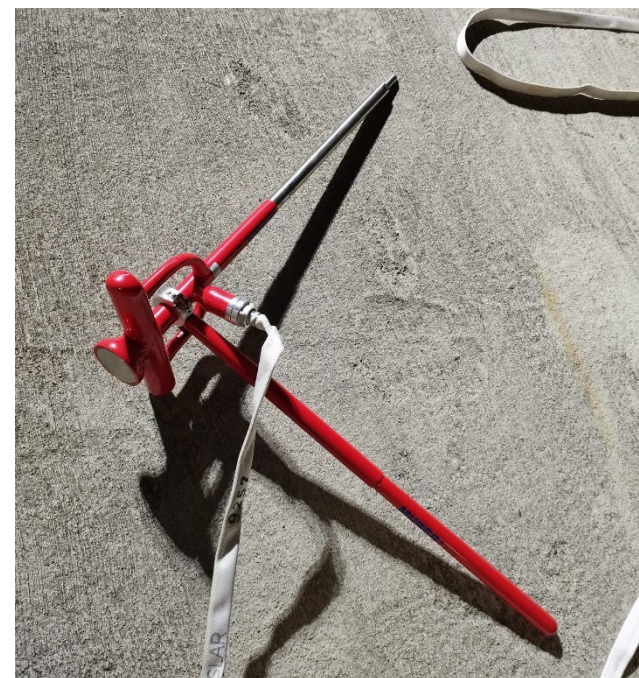
Figur 4 - Murer batterispyd – Foto: HBR

Det skal bemærkes, at det er vigtigt, at alle på skadestedet er bevidste om reaktionen, når slukningsspyddet penetrerer (gennembryder) batteriet – der vil blive skabt en lysbue og kortslutning, dette kan resultere i en kortvarigt opblusning af branden.

Ved brug af slukningsspyd er der en risiko for, at spyddet slås igennem batteripakken, hvorved vandet løber igennem, fremfor at køle batteriet. Ved indsatsen blev spyddet banket igennem batteripakken. En erfaring er, at det derfor er vigtigt at være opmærksom på placering af spyd og efterfølgende observere, om der opnås den ønskede effekt.

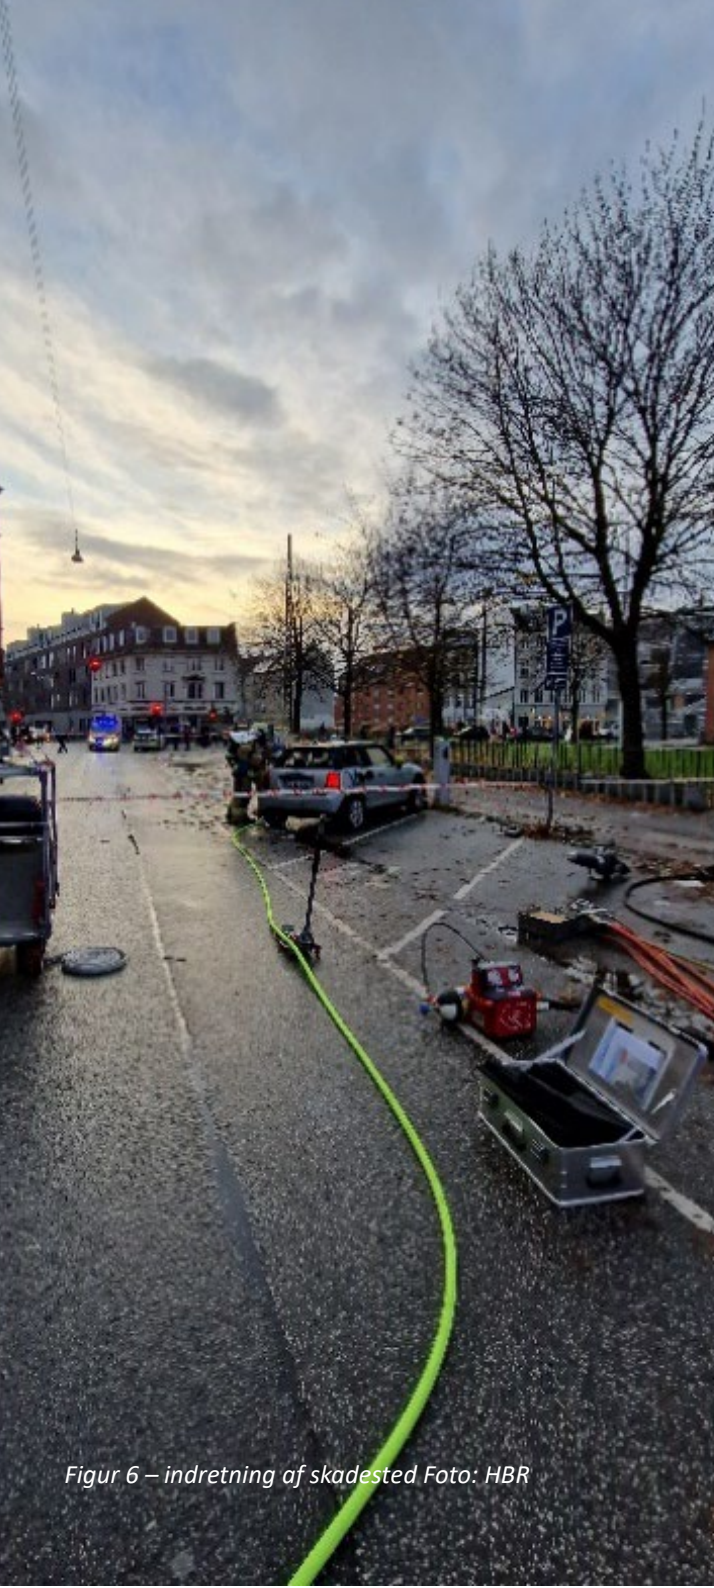
Figur 6 – indretning af skadested Foto: HBR

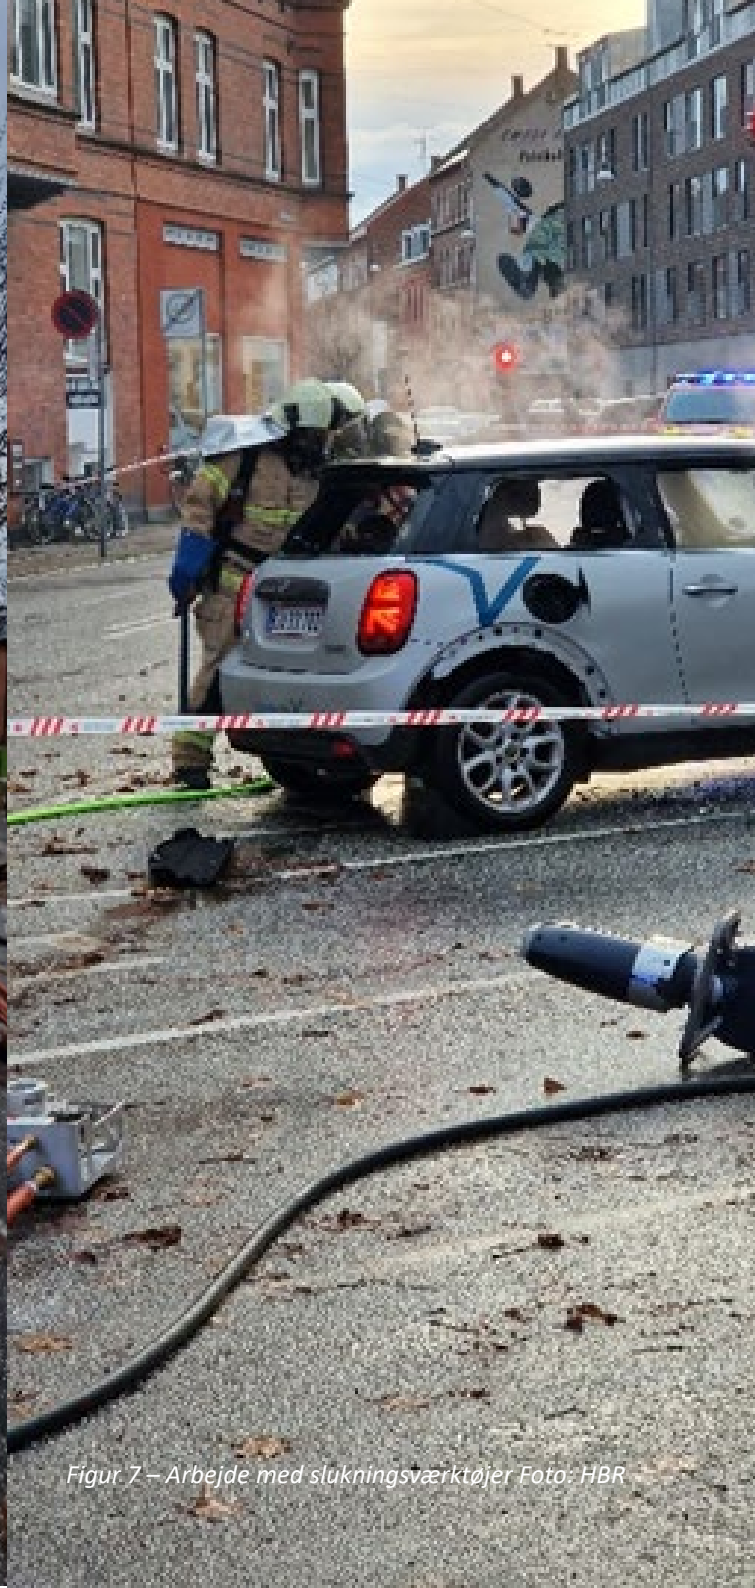
Figur 7 – Arbejde med slukningsværktøjer Foto: HBR

Idet der var ressourcer til stede fra både Beredskab Øst og Hovedstadens Beredskab besluttede HBR's tekniske ledelse på skadestedet at indsætte/foretage slukning med to slukningsspyd samtidigt.

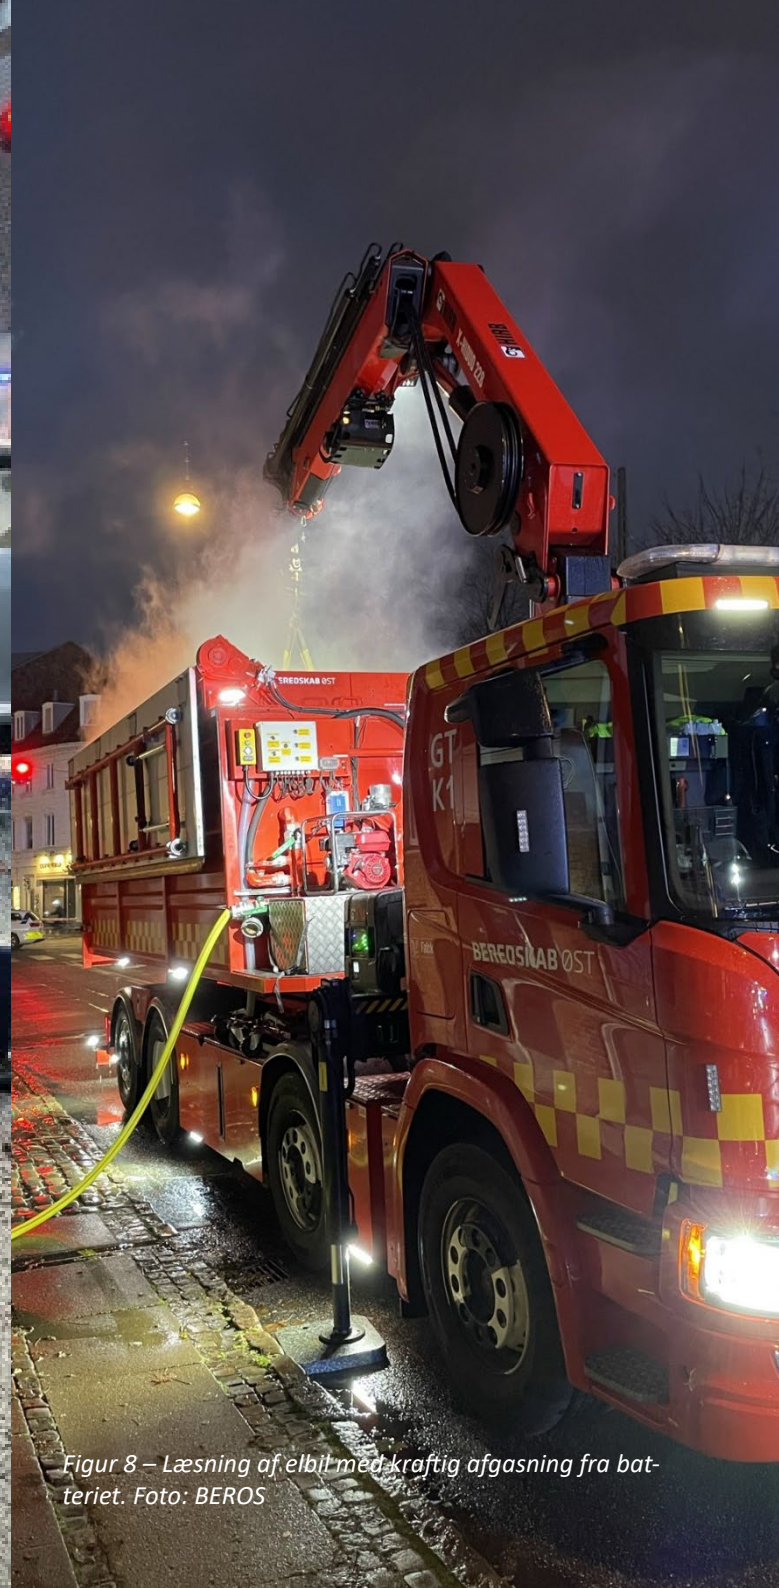
Figur 8 – Læsning af elbil med kraftig afgasning fra batteriet. Foto: BEROS

Efter endt slukningsindsats blev den brandskadede bil løftet op i slukningscontainer, for at kunne transporteres væk fra skadestedet. I forbindelse med dette indtræder der en spontan antændelse af batteriet, hvorefter bilen bryder i brand igen. Mandskabet der var i gang med at fastgøre elbilen for transport, forlader omgående containeren. Slukningssystemet på containeren aktiveres, og containeren fyldes med vand.

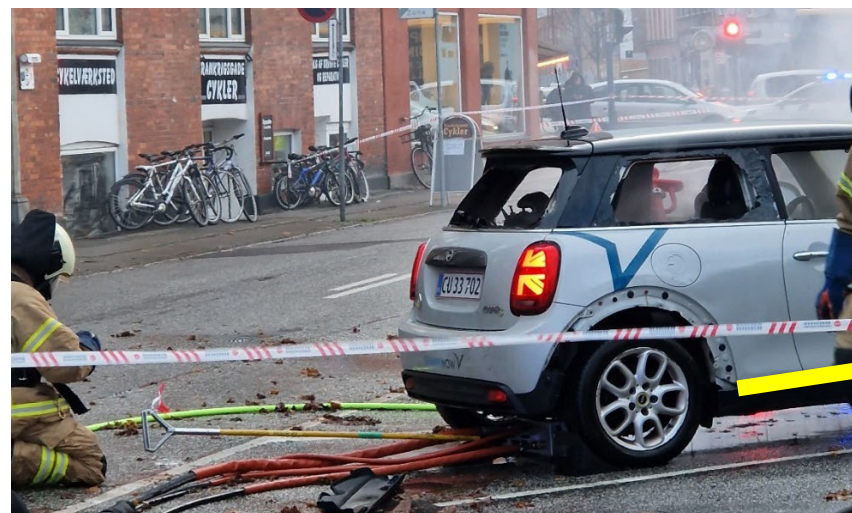
Figur 9 – Batteriplacering (GUL) Foto: HBR

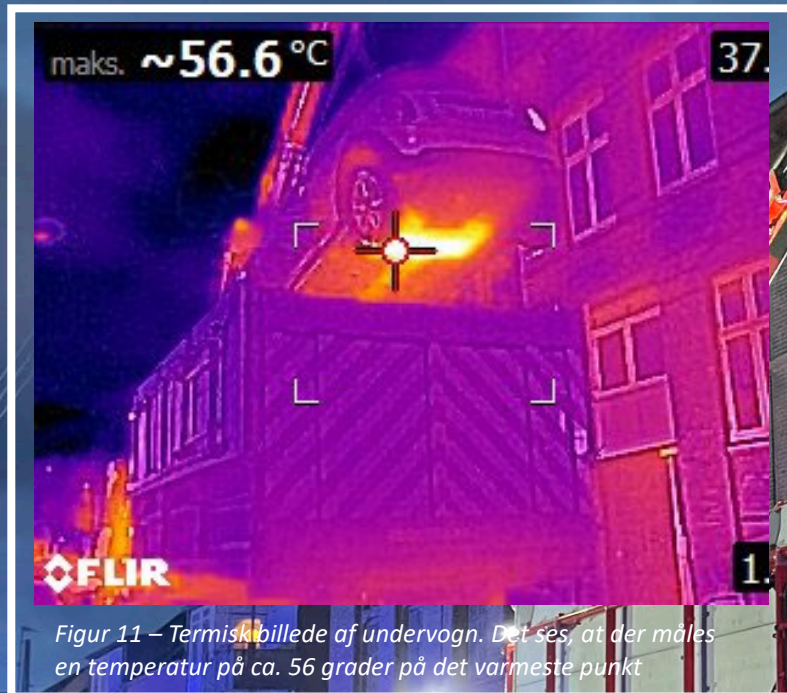
Figur 11 – Termisk billede af undervogn. Det ses, at der måles en temperatur på ca. 56 grader på det varmeste punkt

Da bilen blev løftet op i luften for borttransport, kunne det konstateres, at det varmeste punkt var ca. midt i batteriet (se figur 11). Der blev samtidigt målt en temperatur på 57 °C på overfladen af batteriet.

I praksis viste det sig vanskeligt at lokalisere, hvilken del af batteripakken, der er mest varmepåvirket. Årsagen hertil er generelt, at batteripakken er kollisionssikret, beskyttet mod temperaturudsving og i øvrigt er indbygget i bilen, hvor der er mulig plads til placering af batterier. Det var derfor vanskeligt at få et billede af temperaturen i selve batteriet (i den del, hvor thermal runaway forløb).

Under indsatsen var det vanskeligt at få et tydeligt billede af den/de varmeste dele af batteriet, så længe bilen stod på jorden. Det skyldes, at der i kabinen er mange dele som skærmer batteriet (interiør, sæder mv.). I kabinen blev der målt varme langs yderkant af sæde op mod dør, hvorfor man troede, at dette var det varmeste område i batteriet.

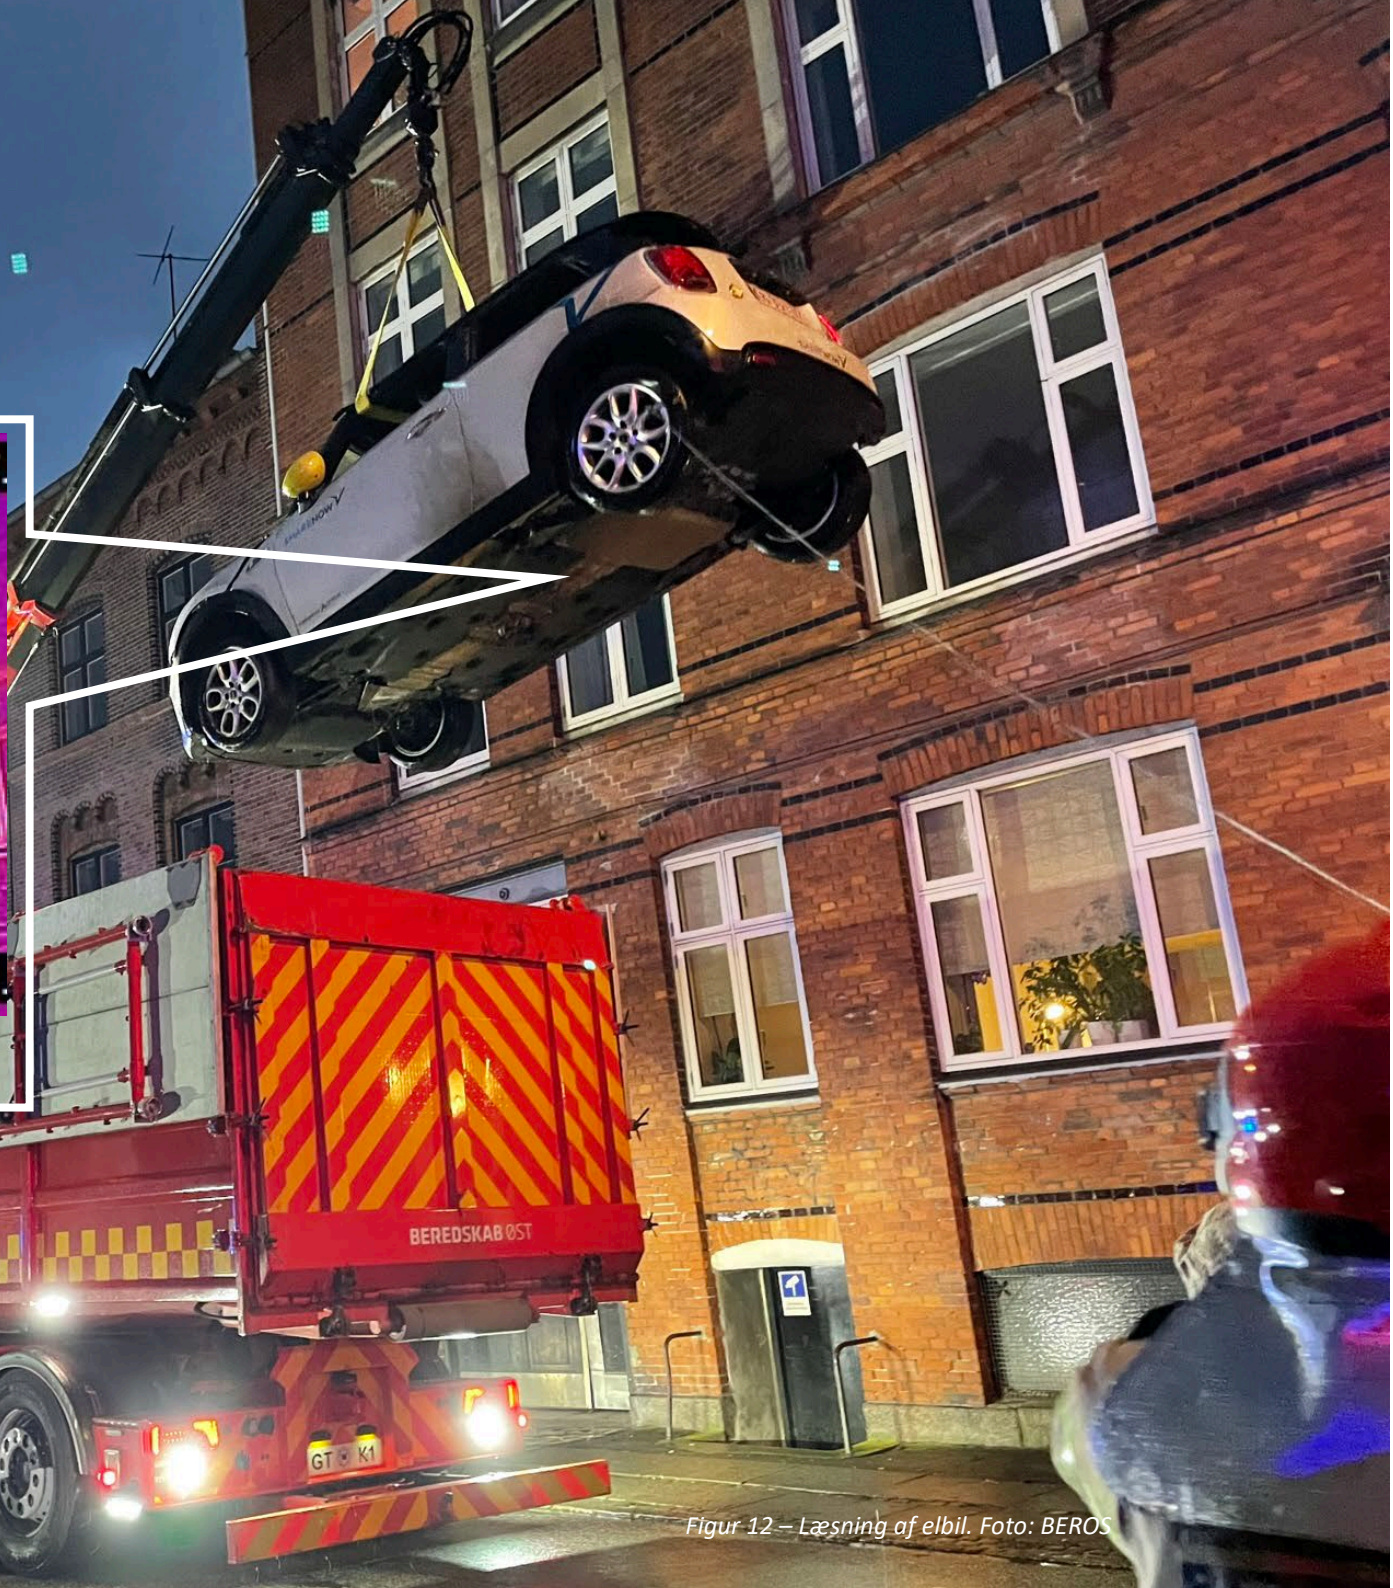
Figur 12 – Læsning af elbil. Foto: BEROS

Ca. 5 minutter efter billedet er taget, sker der uden yderligere forvarsel en spontan afgasning fra batteripakken, samt en efterfølgende antændelse af gassen. Dette sker, imens indsatsmandskab er ved at fastgøre bilen i containeren.

Indsatsmandskabet forlader hurtigt containeren og aktiverer containerens slukningssystem (dyser). På baggrund af hændelsen er den operative procedure i forbindelse med pålæsning og fastgørelse af køretøjet ændret.

Dyserne dækker hele bilens underside med vand, men har ingen effekt på afgasningen og begrænsning af branden. Branden slukkes først, når containeren er fyldt med vand, og vandet når op til dørhåndtagene. Dette skyldes, at batterier generelt er indkapslet og sikret mod ydre påvirkninger, og at det derfor kan være vanskeligt at få en kølende effekt af slukningsvand. Altså at store mængder slukningsvand ikke nødvendigvis har den ønskede effekt, fordi det er nødvendigt, at vandet kommer ind og køler det brændende batteri for at stoppe varmespredningen (probergering).

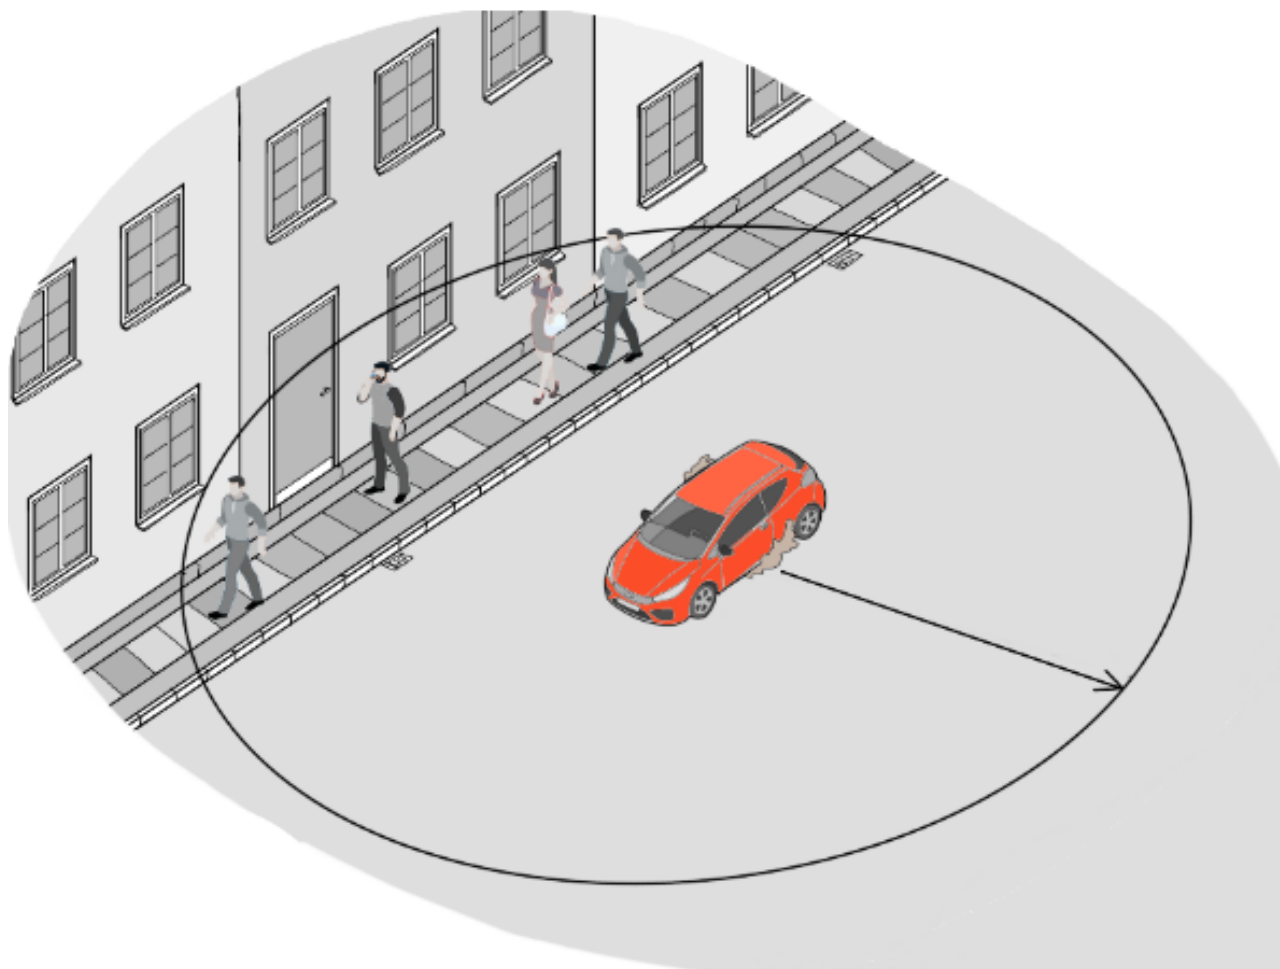
- Hold god afstand til køretøjet
- Risiko for personer, der er i nærheden af røgfanen
- Røgspredning til bygninger/omgivelser
- Brandspredning til omgivelser
- Skab plads til indsats
- Særlig opmærksomhed på miljø

Figur 13 – illustration af skadested, og de elementer som bør indgå i risikovurderingen

- Fastlæg et passende fareområde med det formål at sikre plads til indsats og sikre personer. Det kan efterfølgende evt. reduceres, når relevante risici er håndteret, men det bør "kun" ske som en bevidst handling.
- Døre og vinduer på brandskadede bil åbnes/brydes for at sikre ventilation af køretøjskabine (for at minimere risiko for eksplosion)
- Brand slukkes/dæmpes for at begrænse varmepåvirkning af batteriet, og for at beskytte omgivelserne
- Det kan overvejes at sikre bedre muligheder for slukningsarbejde (f.eks. ved at trække den brændende bil væk/ud i det fri, eller fjerne biler ved siden af)
- Der kan benyttes OTV til at styre røgfane

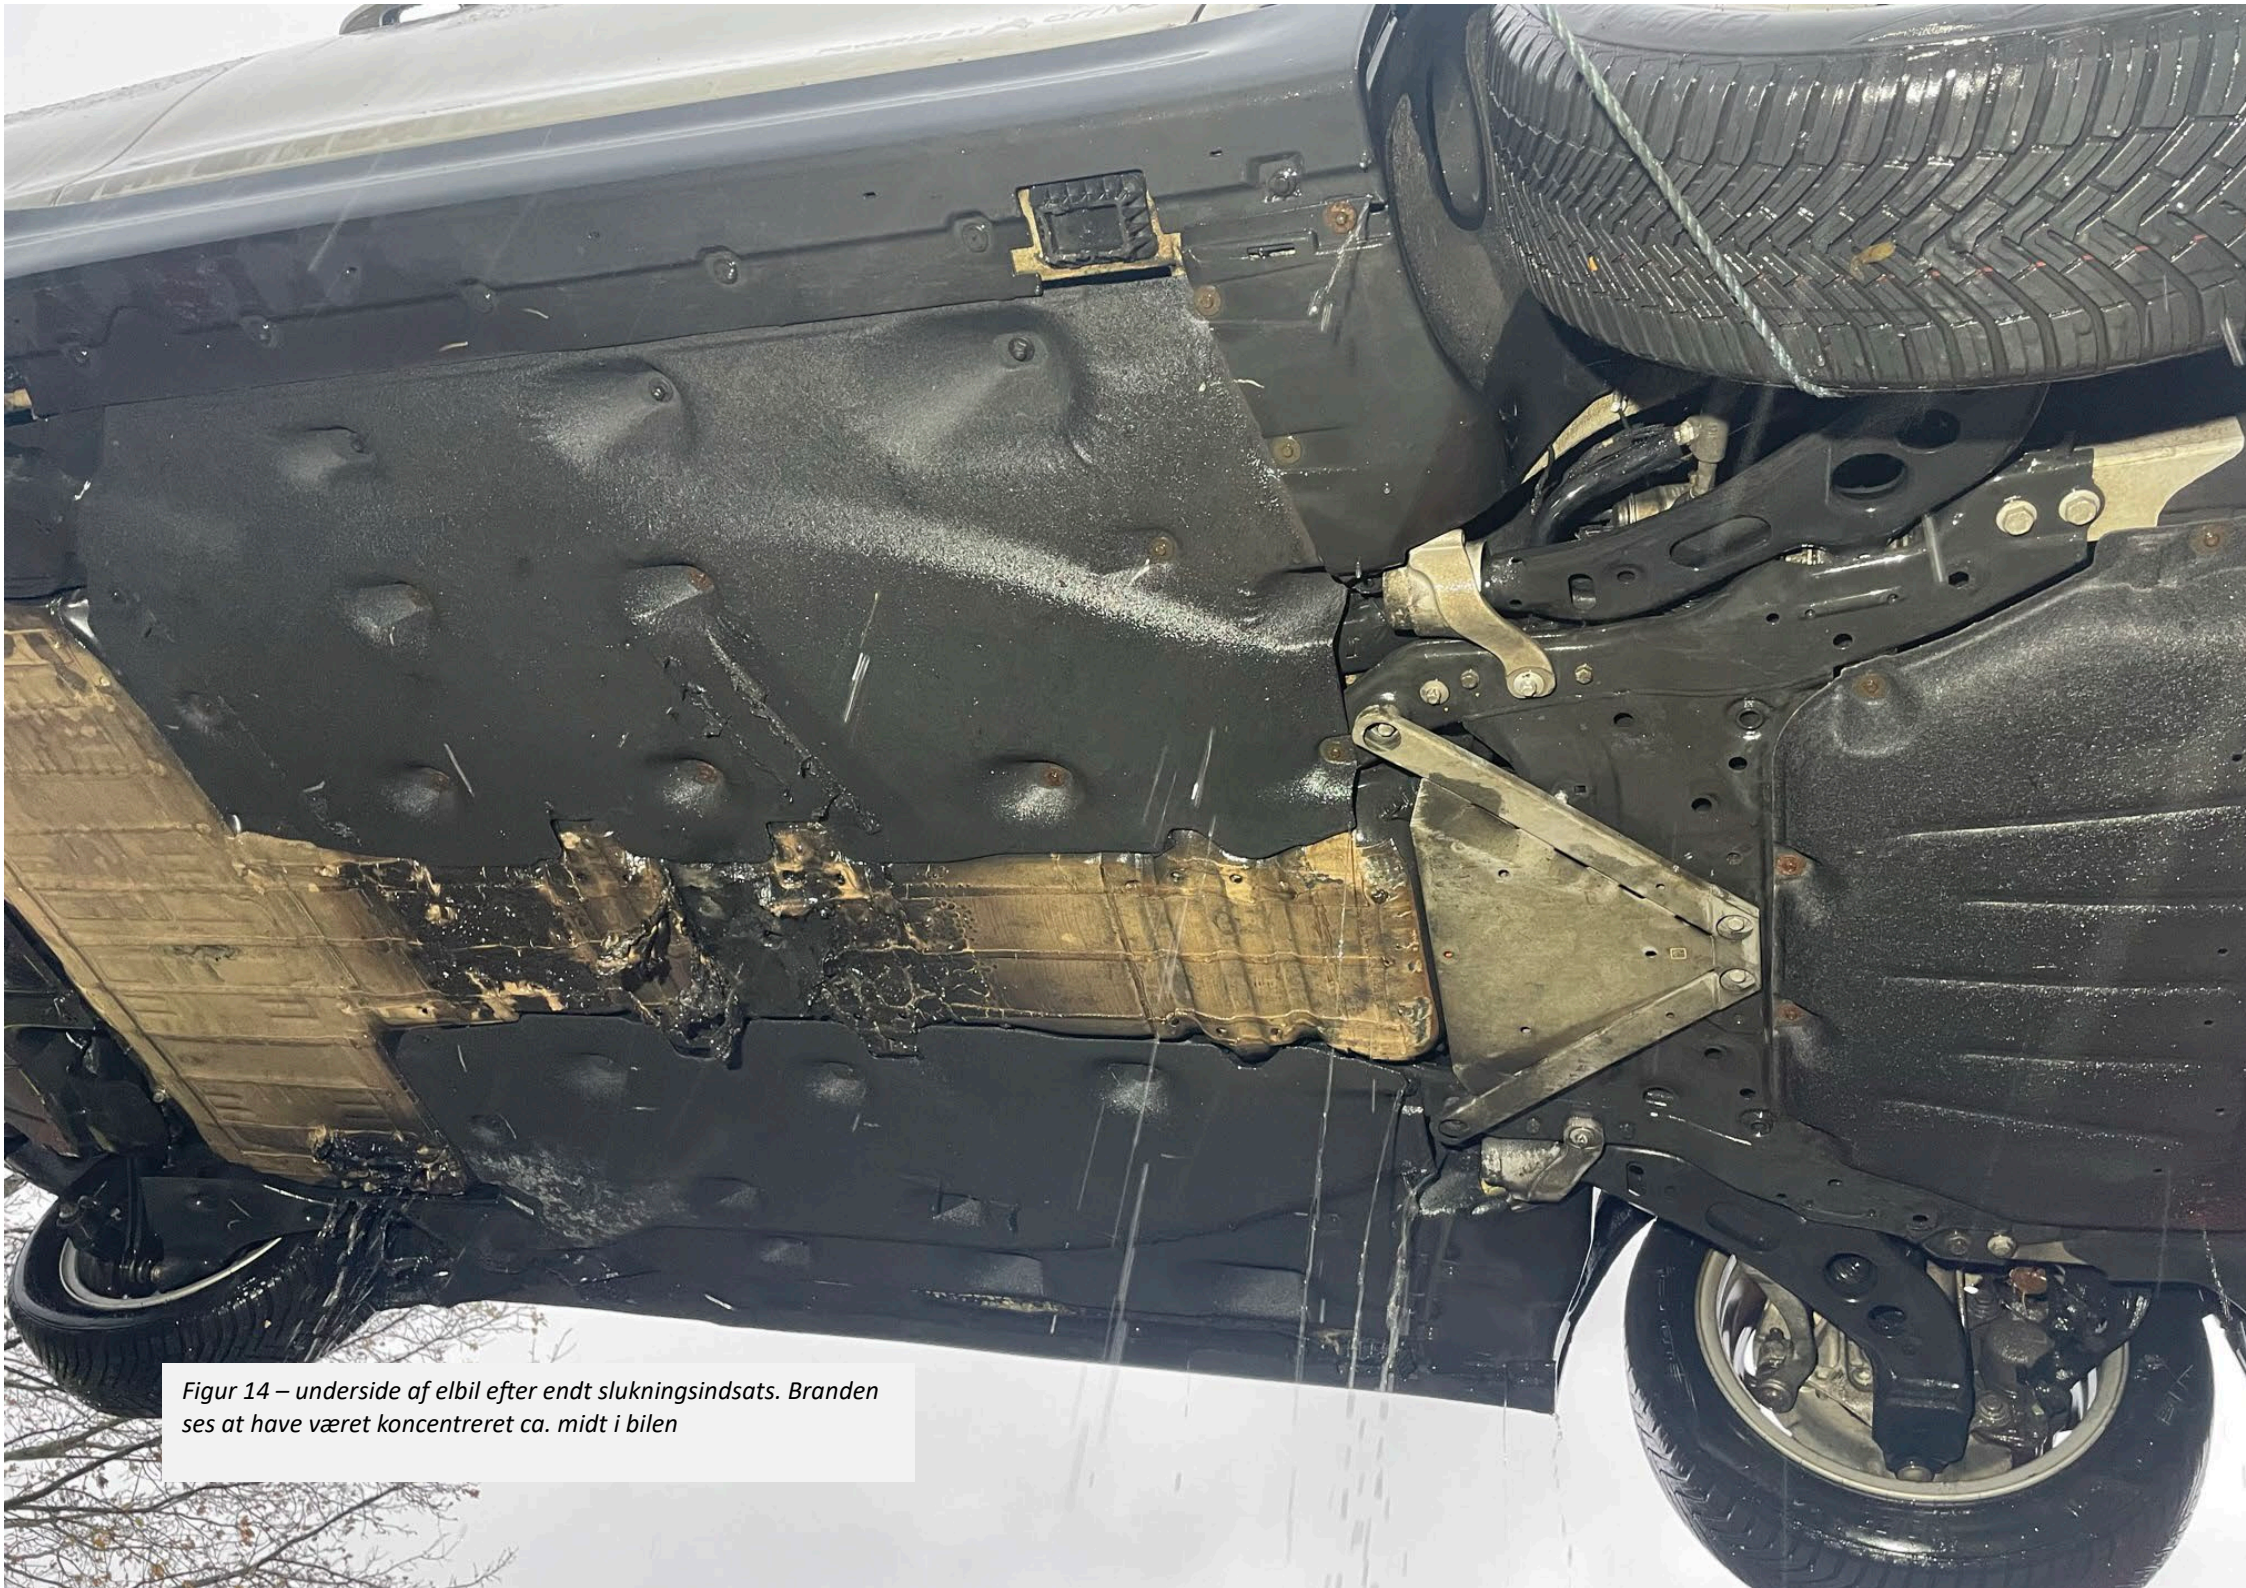
Figur 14 – underside af elbil efter endt slukningsindsats. Branden ses at have været koncentreret ca. midt i bilen

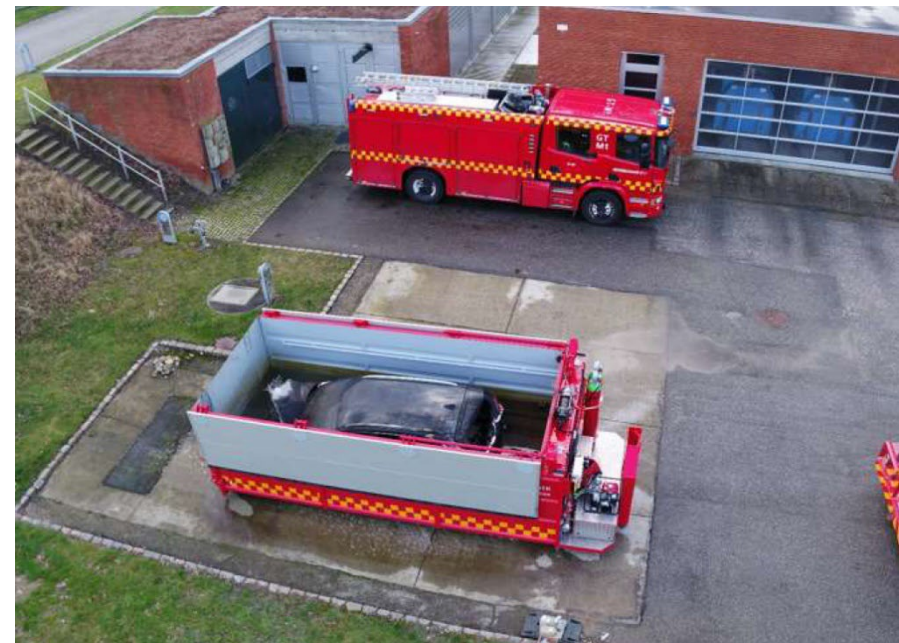
Figur 15. Brandslukningscontaineren indeholdende bil på spildevands- og rensningsanlægget (Mølleåværket A/S). Dette giver sikker mulighed for udledning af slukningsvand.

Kan slukningsvandet udgøre en risiko? Beredskab Øst har fået foretaget en række analyser af slukningsvand fra brande i elbiler. Slukningsvandet er blevet indsamlet under/efter indsats og analyseret af Kemisk Beredskab³. Slukningsvandet er indsamlet ved at tage prøver af vandet i slukningscontaineren. Ved to af hændelserne har bilens batteripakke været involveret i branden, og der blev målt et pH-niveau på 10-14 (basisk). I den sidste prøve, hvor batteripakken sandsynligvis ikke har været involveret i branden, blev der målt et pH-niveau på 6. Slukningsvandet kan udgøre en sikkerhedsmæssig risiko for indsatsmandskabet grundet det høje pH-niveau og ved den efterfølgende håndtering. Analyserne viser, at der er en række kemiske processer, som vi ikke nødvendigvis kan gennemskue, og at der bør være et særligt fokus på dette ved håndteringen af slukningsvandet. Det må derfor understreges, at selvom tømningen af en container foregår i en ikke-akut fase, så bør der anvendes de samme værnemidler som ved håndtering af tilsvarende væske med højt pH-niveau. Det er vigtigt, at slukningsvandet enten opsamles og bortskaffes, eller kun udledes på et sted, hvor miljømyndighederne kan/vil godkende dette, det kan f.eks. være på et lokalt rensningsanlæg.
