## Skadestedsevaluering

Brand i hybridbil den 13. februar 2020

Skadestedsundersøgelsen såvel som afrapporteringen er udarbejdet af "Teamet for intern uddannelse og læring", marts 2020.

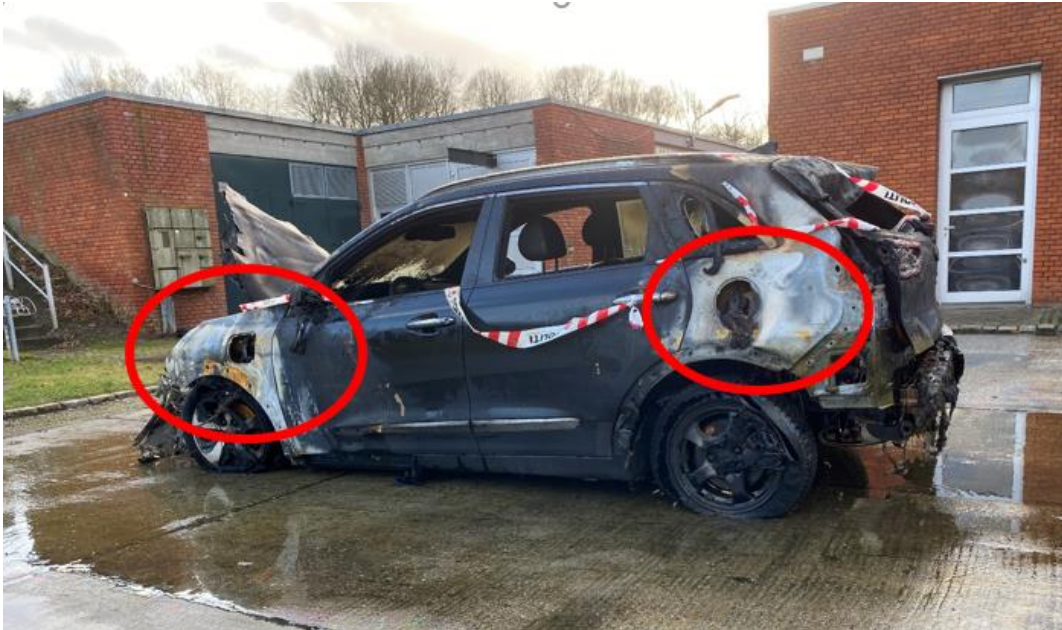
I forbindelse med slukningen konstateres det af den tekniske ledelse, at der er tale om en hybridbil. Dette bliver indledningsvist konstateret ved, at der står nedenstående på et skilt, der næsten er bortbrændt.

Derfor bliver registreringsnummeret slået op via skat.dk, hvor det er muligt ud fra registreringsnummeret at få tekniske oplysninger om køretøjet. I den forbindelse bekræftes det, at der er tale om en hybridbil. Den konkrete hændelse sker om aftenen, og det er derfor allerede mørkt kl. 20:04, og det er derfor det mest tilgængelige at slå bilens tekniske oplysninger op via iPad. Såfremt det havde været dagslys, ville der have været andre måder, som man kunne identificere hybrid-/elbilen på. Det kan eksempelvis være ved antallet af dæksler, jf. nedenstående, eller hvis der i sagens natur er mulighed for at tilkoble strøm (eller er strøm) til bilen.
