Case A.

Scenariebeskrivelse

Bilag A. SH86 – brandscenarie og omkostningsoverslag

Bilag B. LH49B – brandscenarie og omkostningsoverslag

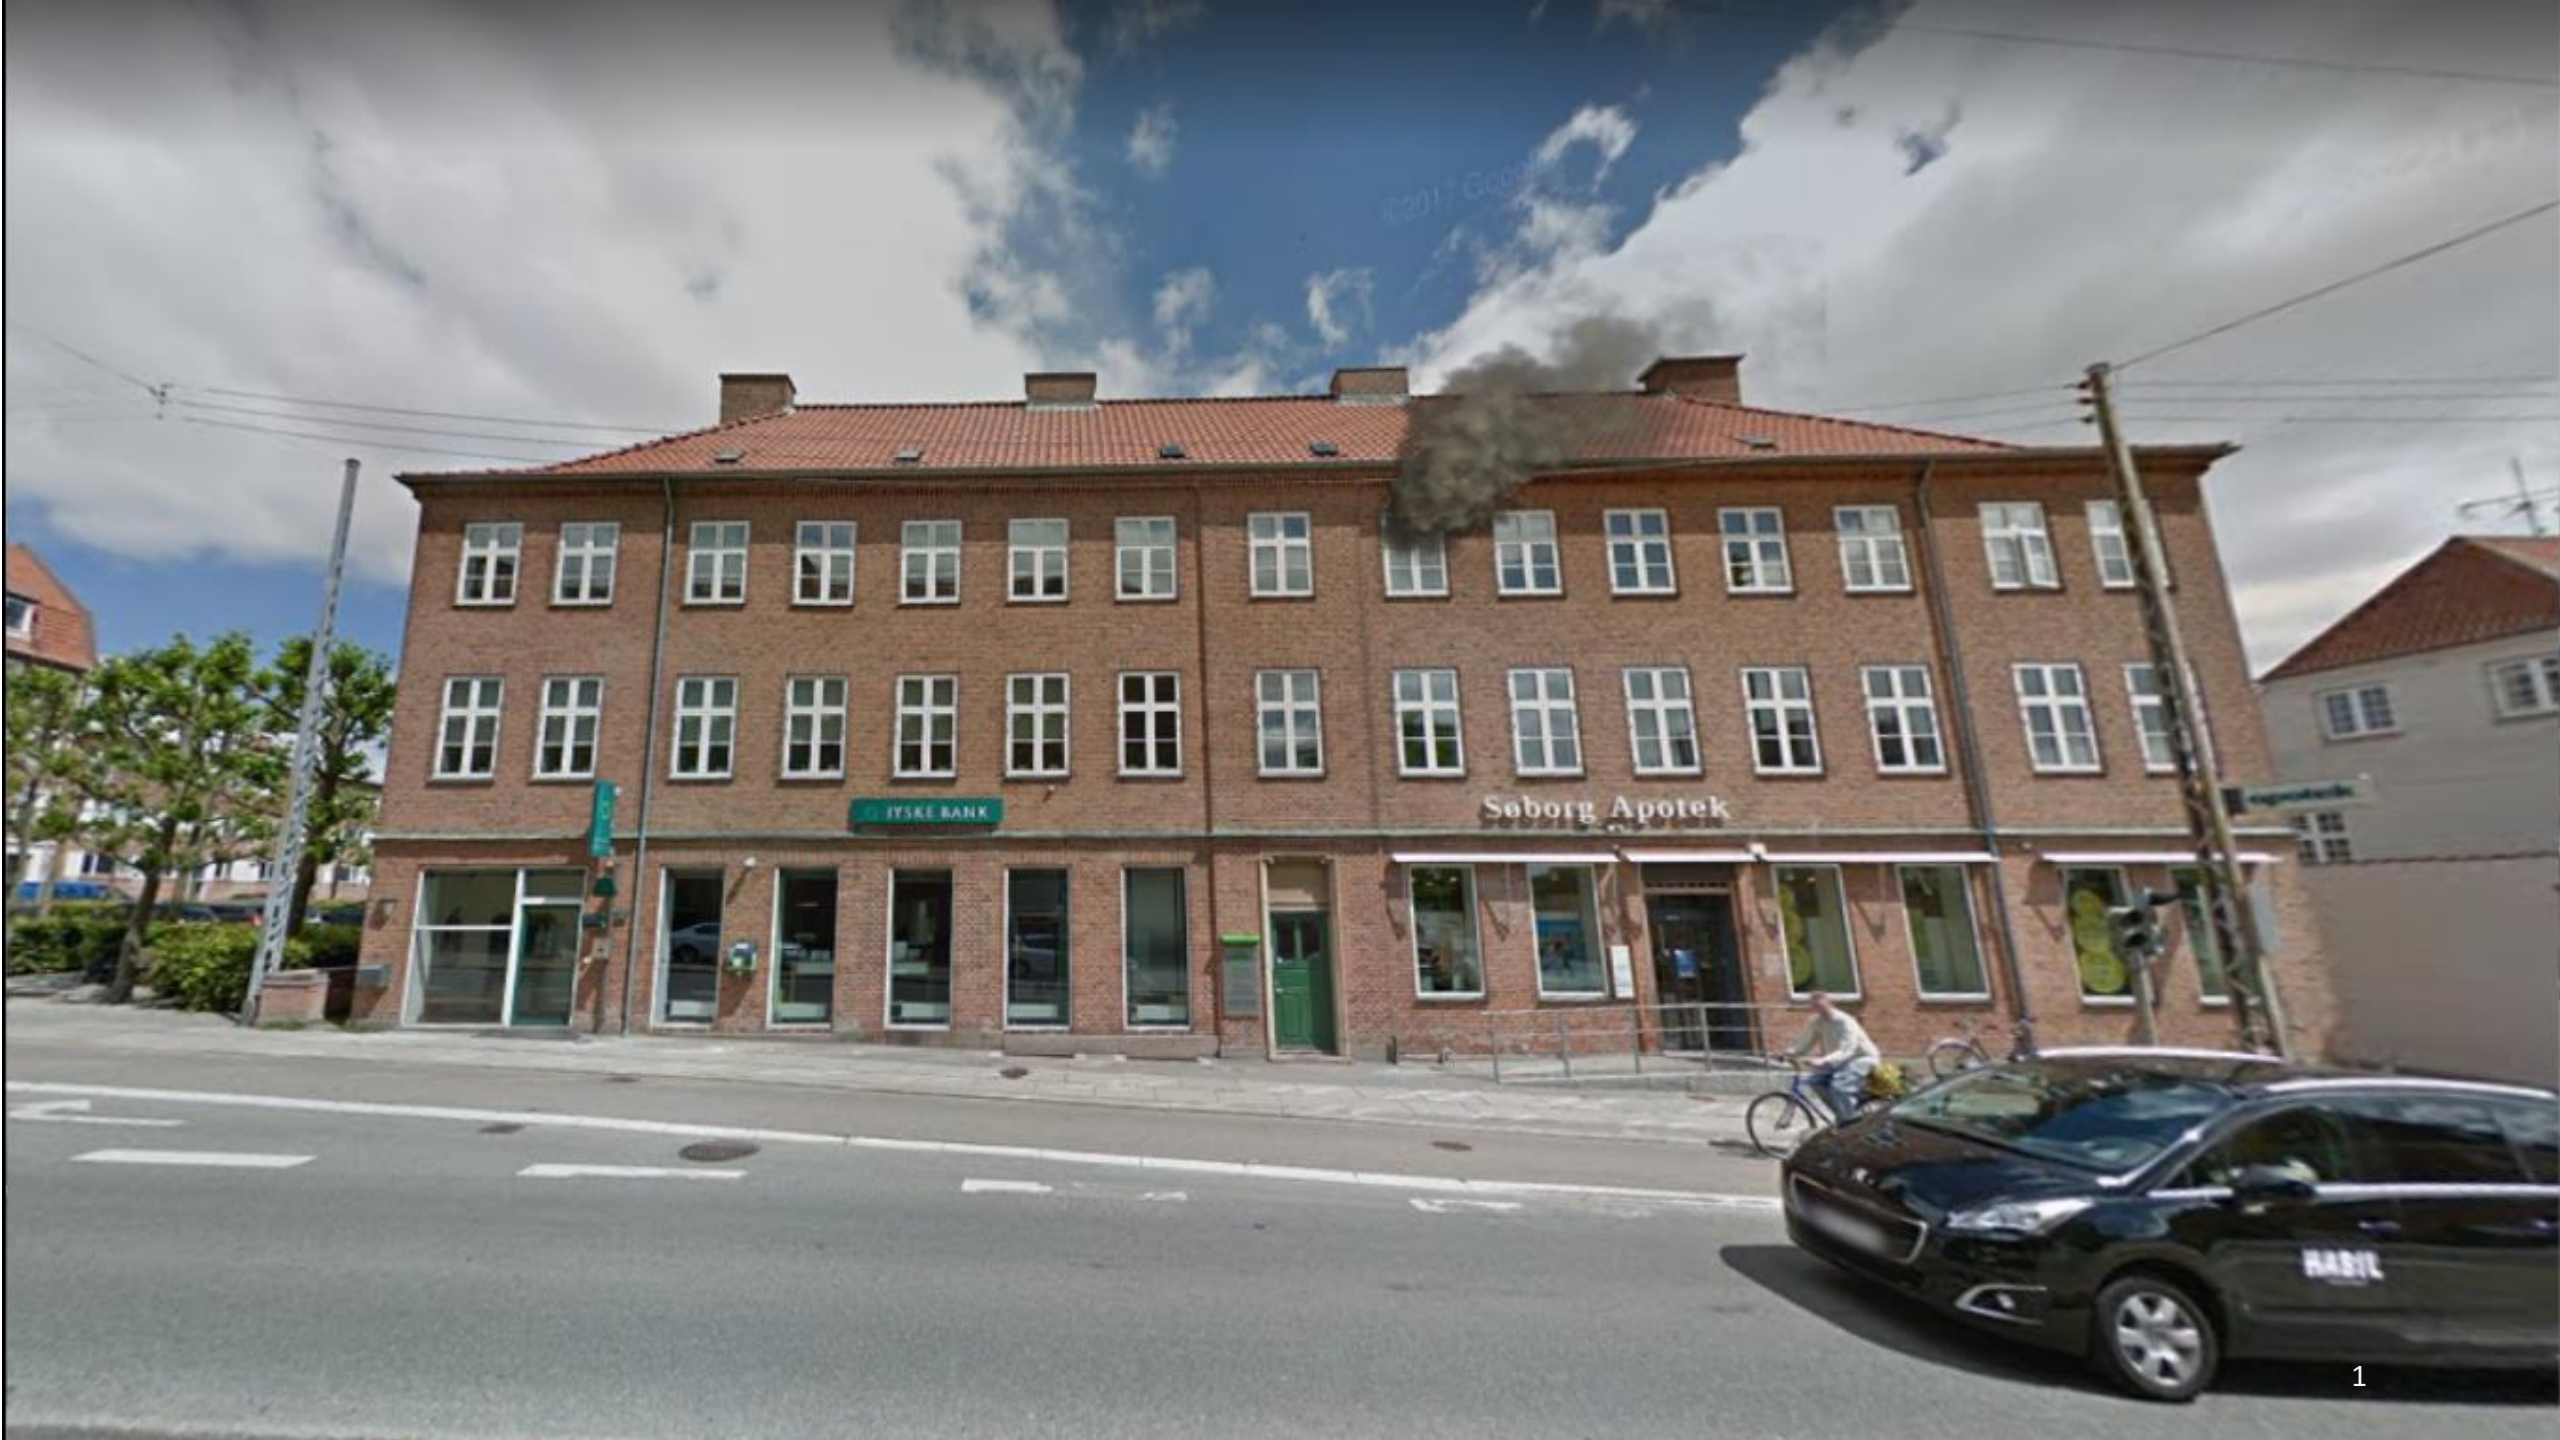
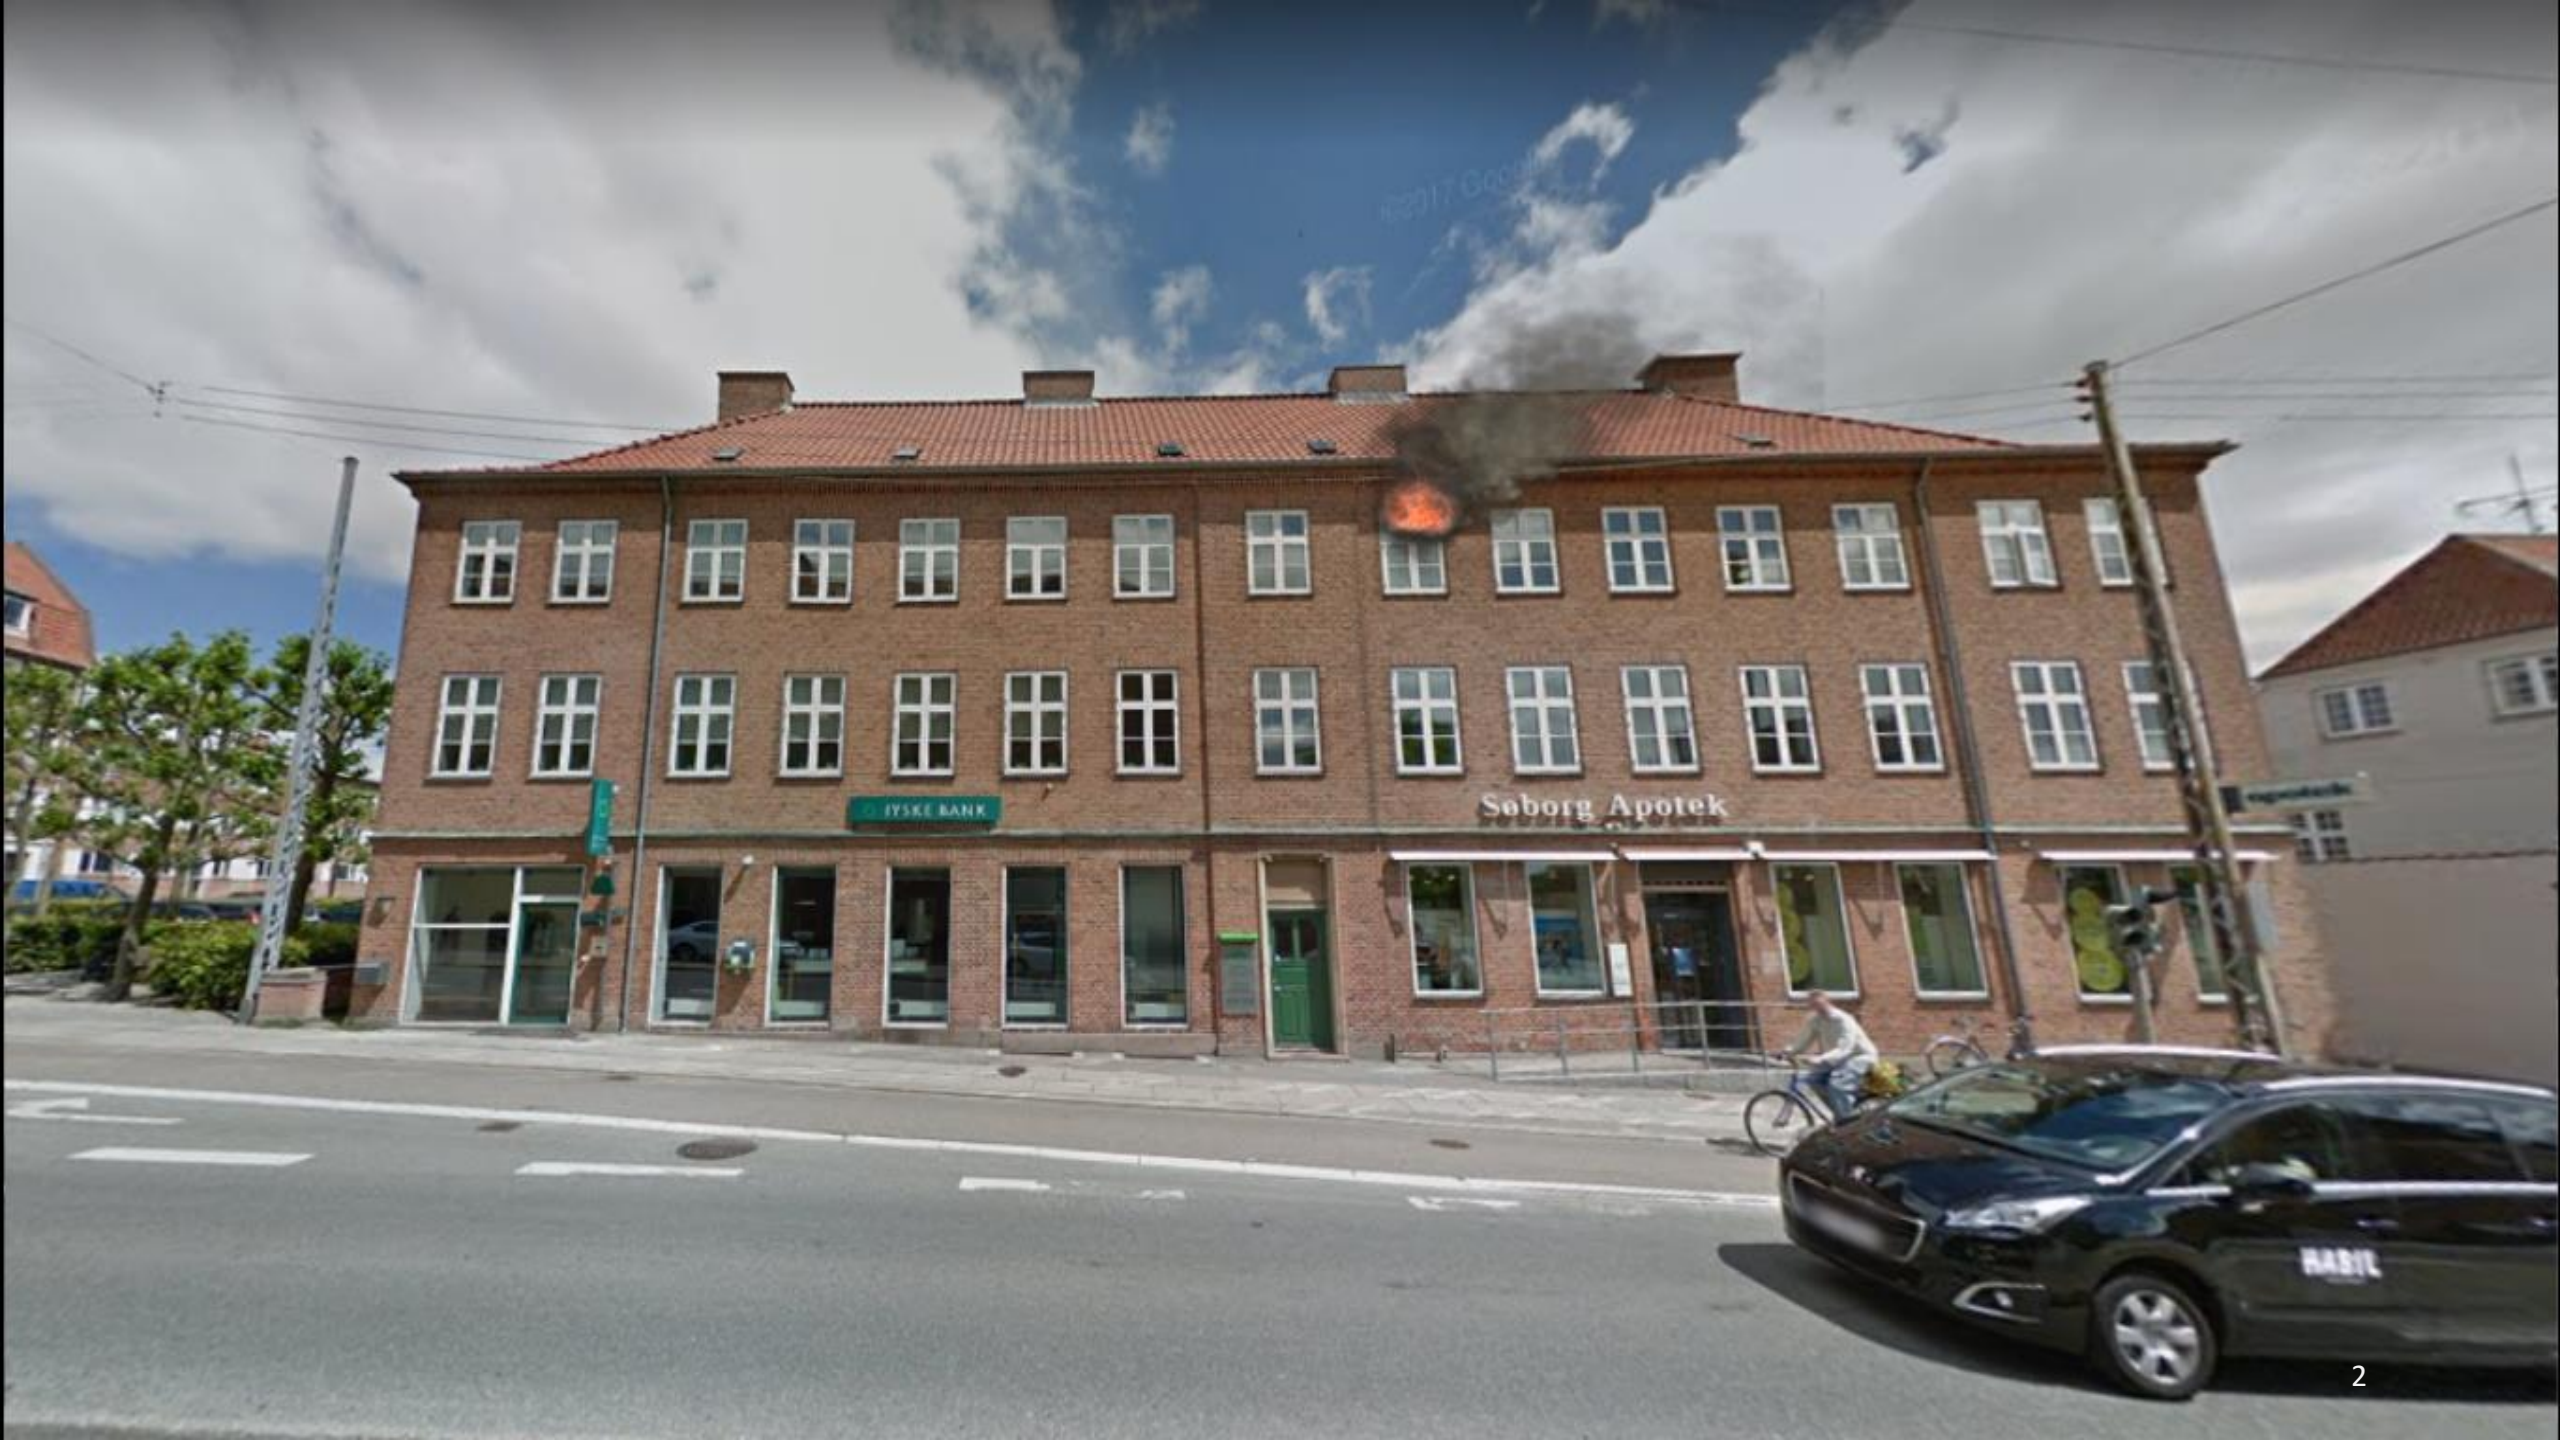
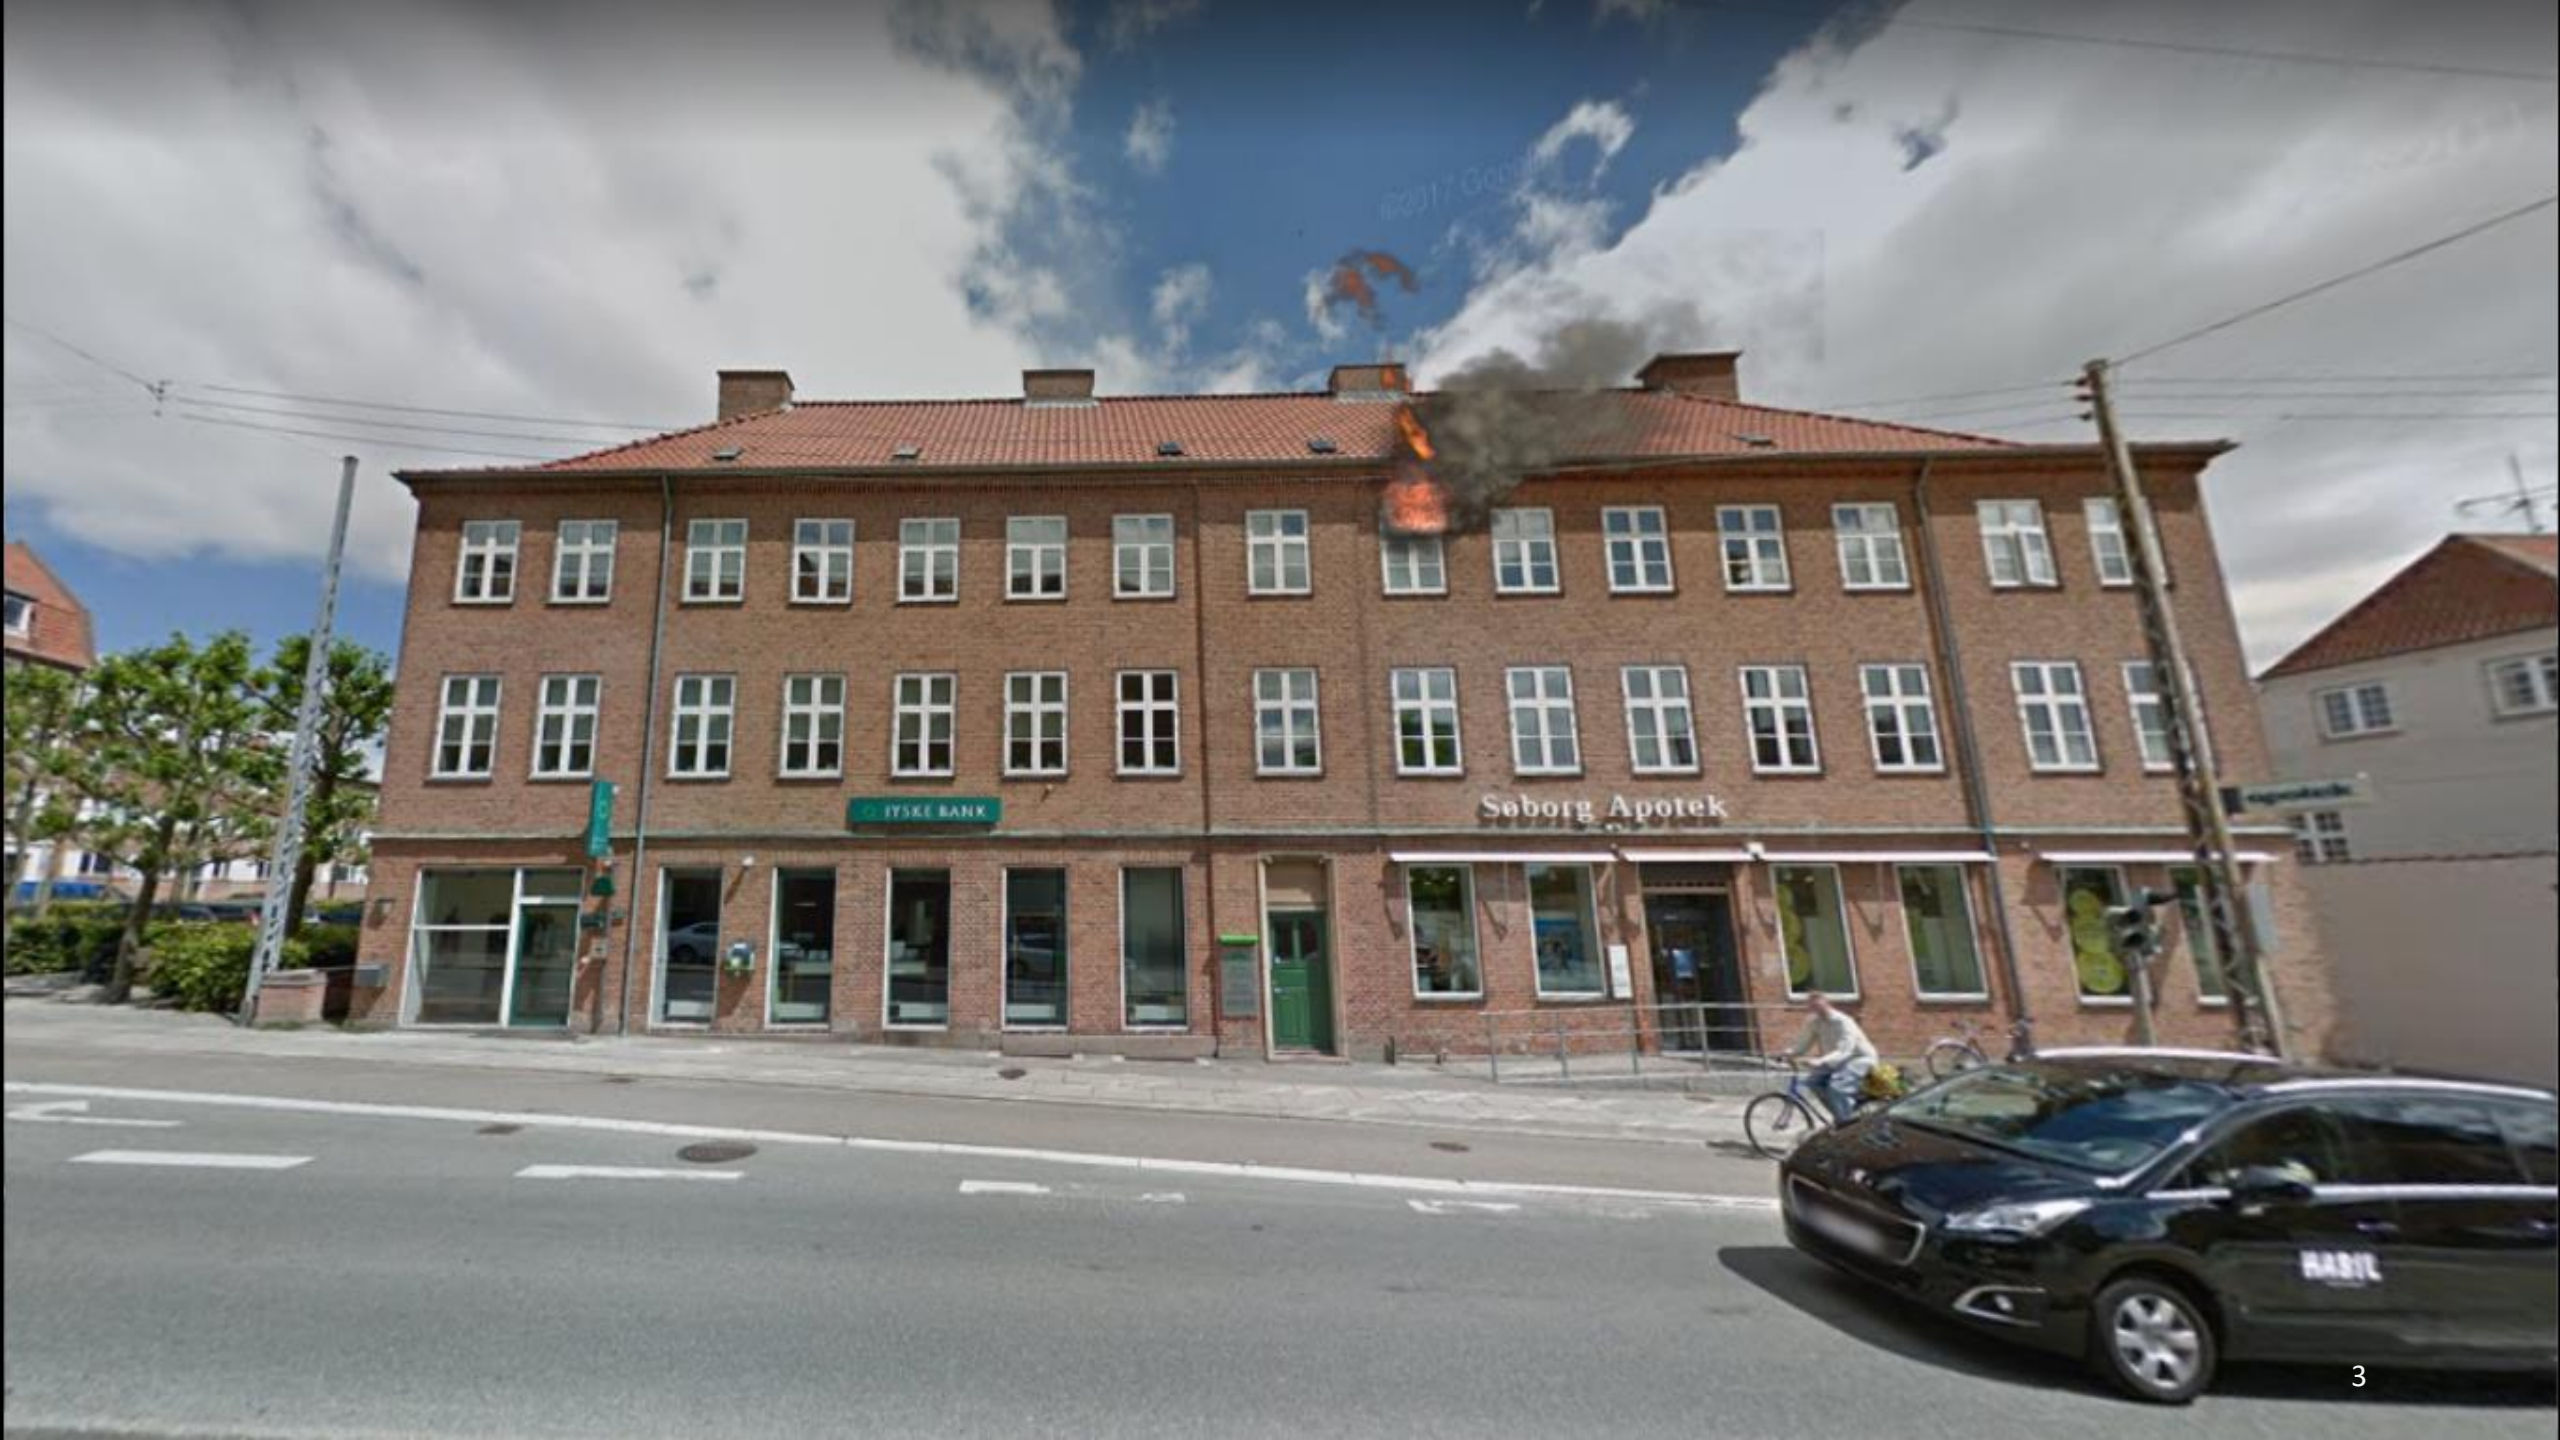
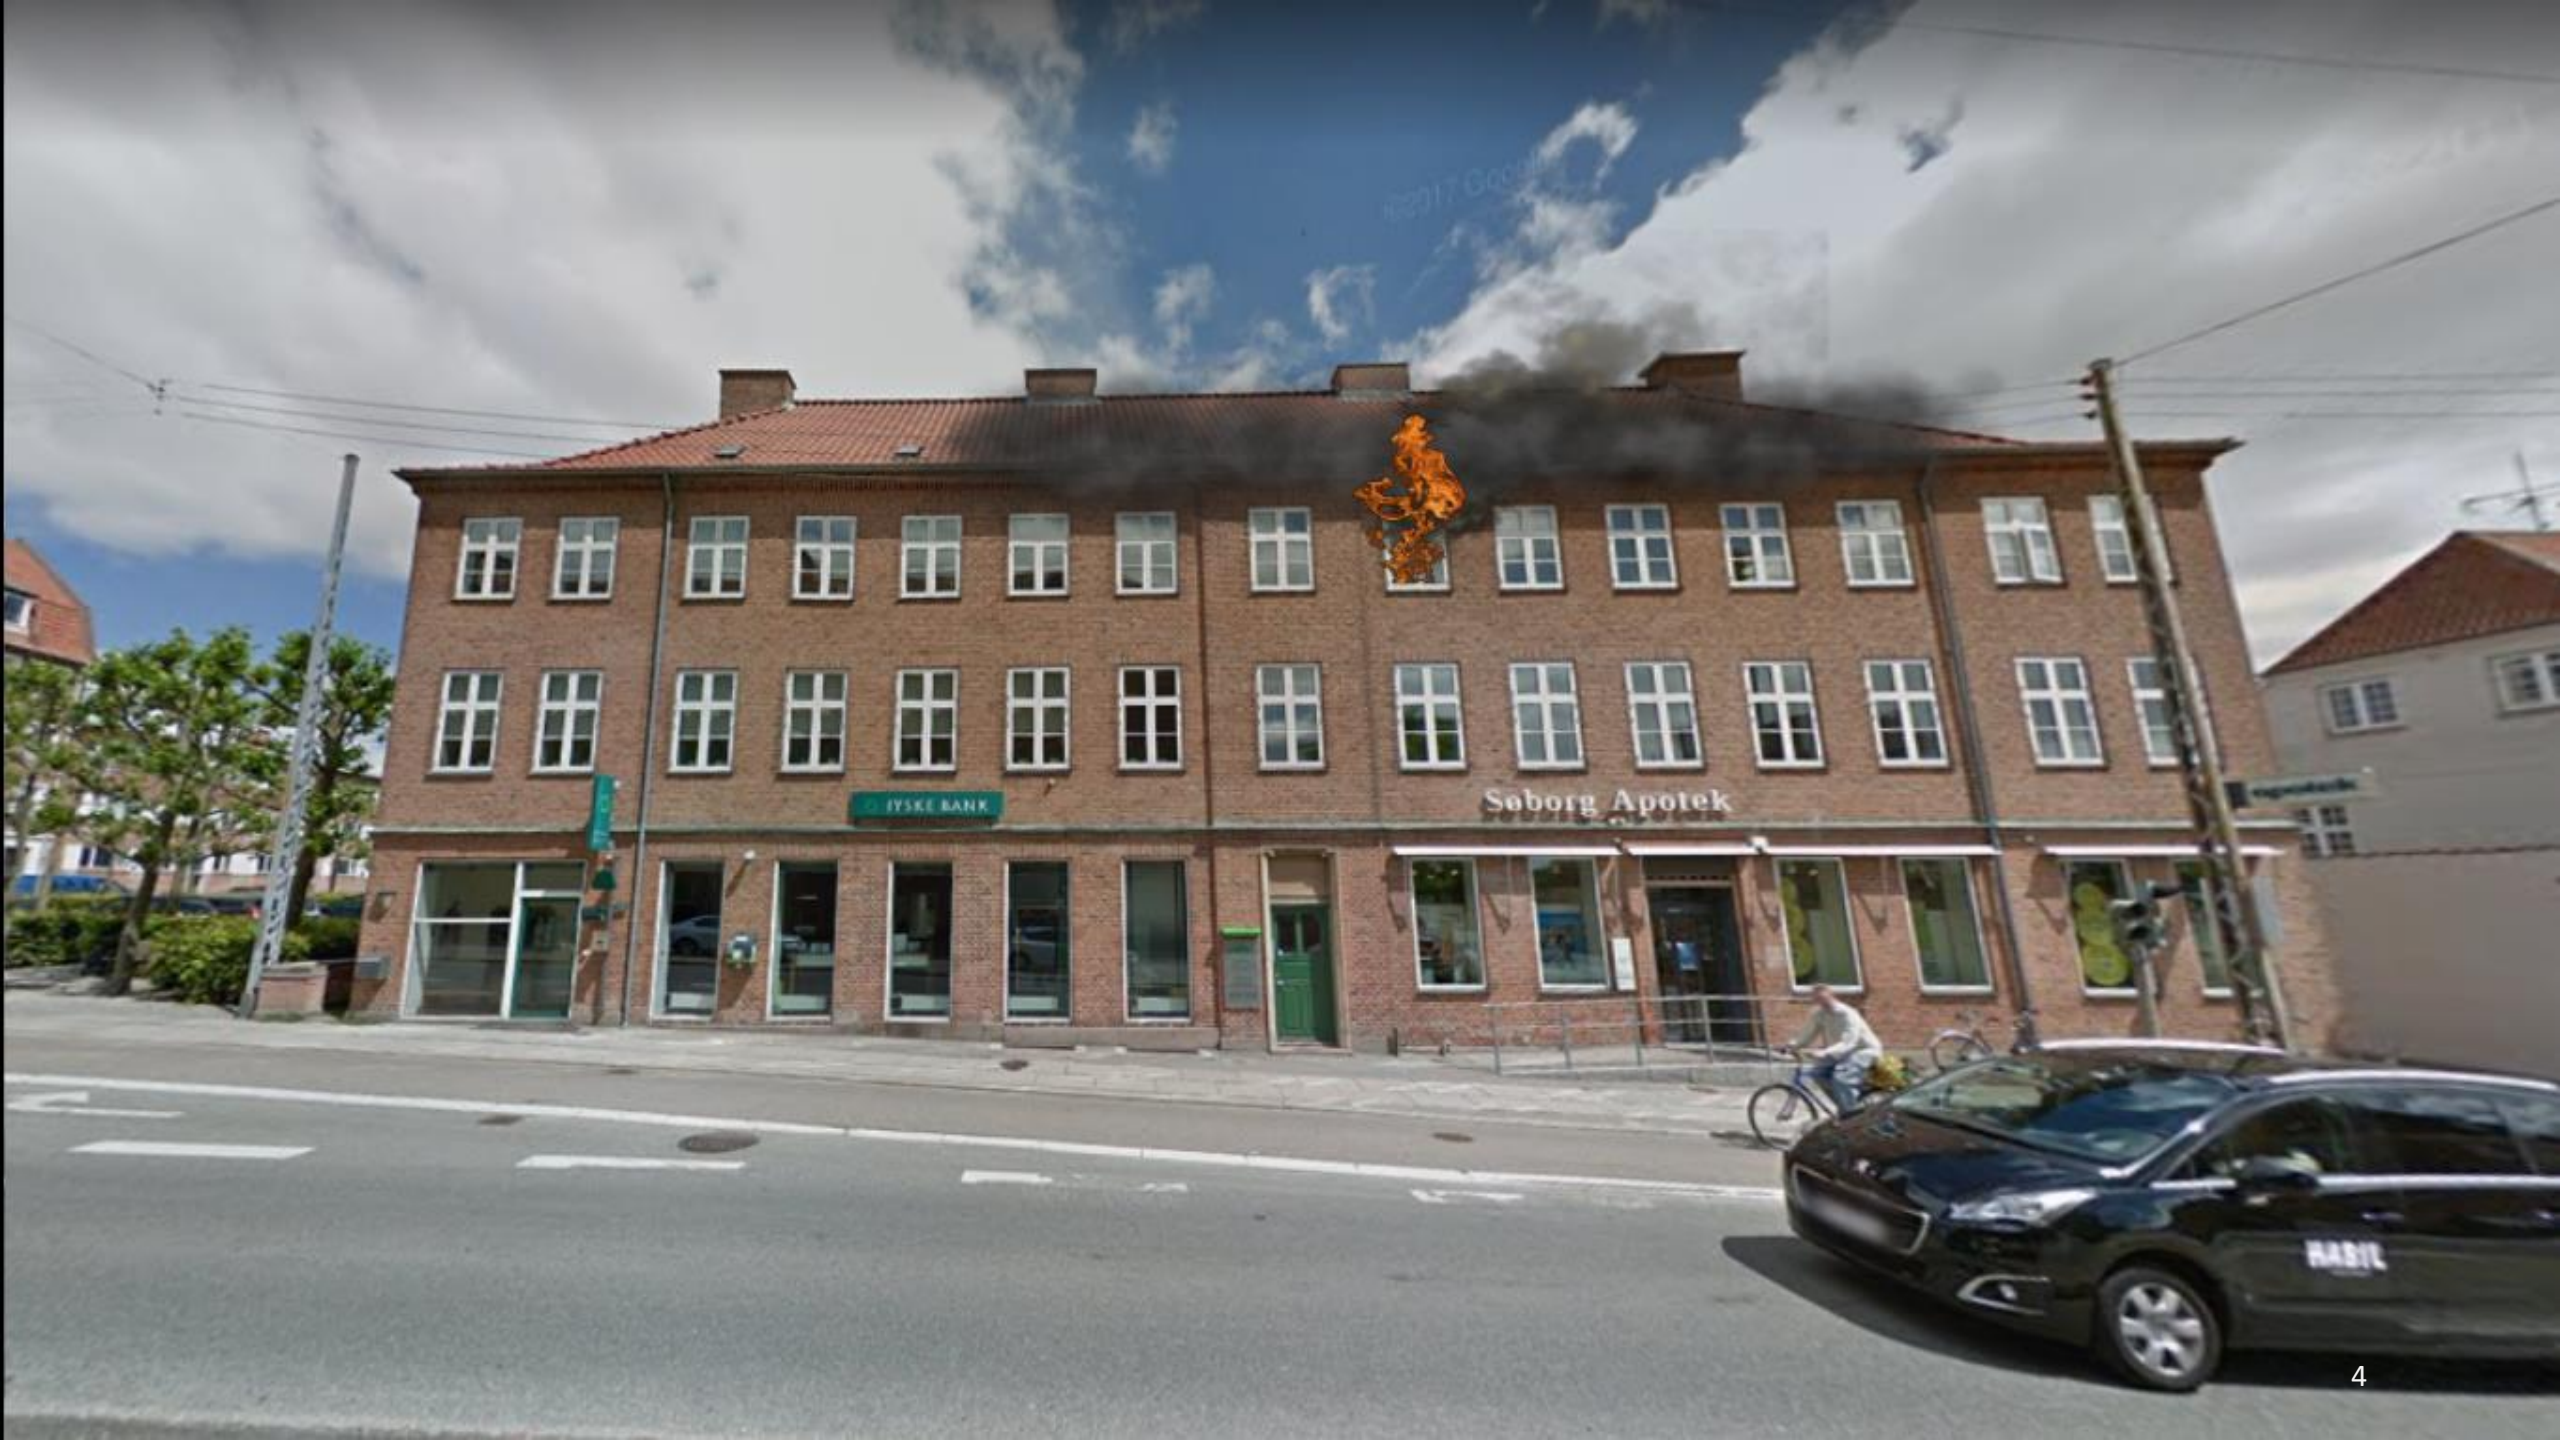
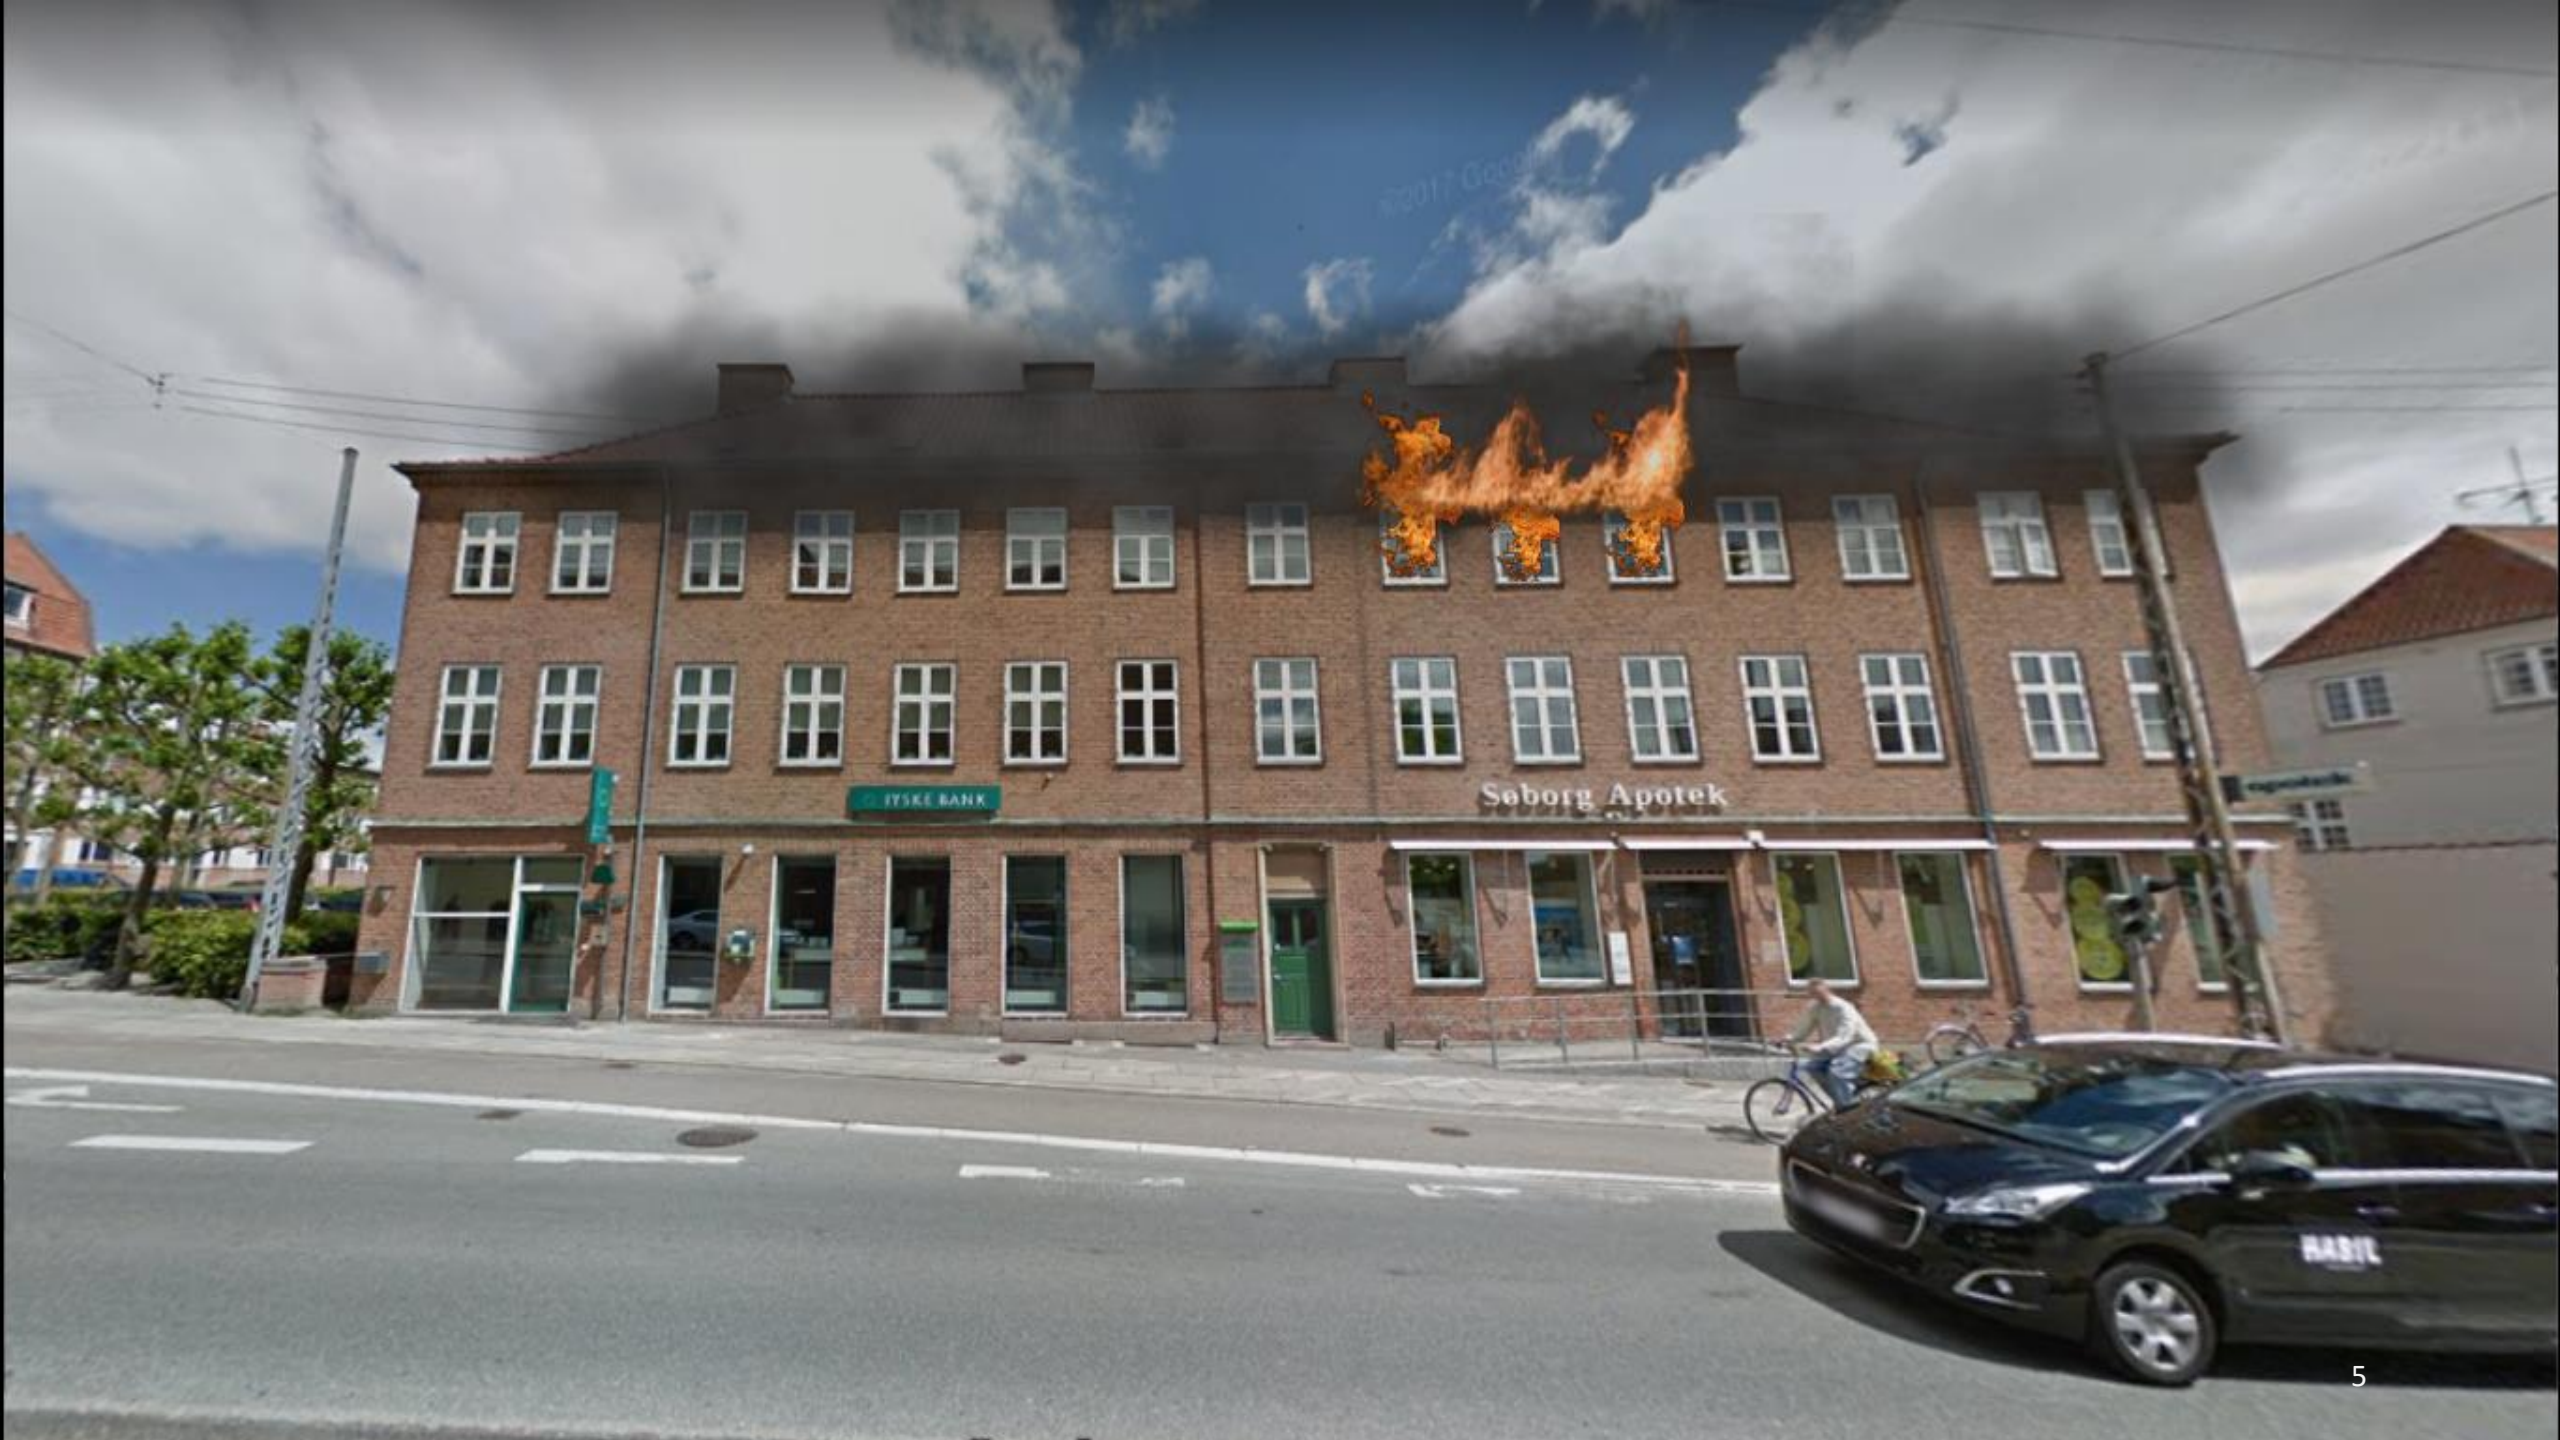
Initialbranden er i lejligheden 2. sal th. Initialbranden er startet i køkkenet, og har grundet åbne døre kunne sprede sig til resten af lejligheden. Den fuldtudviklede rumbrand i særligt køkkenet aflaster ud af vinduet, og branden går herefter i taget. Taget af et stort uudnyttet tagrum, og branden spreder sig herefter horisontalt, samtidig med at lejlighedsbranden tager til i intensitet. Branden går herefter igennem tagkonstruktionen umiddelbart over lejligheden. De varme røggasser antændes herefter i hele tagrummet.

Beskrivelse	Status efter branden
Tagkonstruktion.	Tagkonstruktion udbændt.
Enhed 4. 2. tv. lejlighed/beboelsesareal 155 m ² .	Lejlighed markant vandskadet.
Enhed 3. 2. th. lejlighed/beboelsesareal 155 m ² .	Køkken, stue samt gangareal udbændt, resten af lejligheden er markant røg- og vandskadet.
Enhed 2. 1. tv., sundhedscenter/tandlæge 155 m ² . –langs indervægge og ved gennemføringer.	Vandskade, slukningsvand løber ned
Enhed 1. 1. th., lejlighed/beboelsesareal 155 m ² .	Vandskade ved rørgennemføringer (el og vand).
Enhed 0. Stueplan apotek og bank 227 m ² .	Vandskade ved rørgennemføringer (el og vand).
Enhed 0. Stueplan apotek	Driftstab
Enhed 0. Stueplan bank 227 m ² .	Driftstab
