Case A.

Scenariebeskrivelse

Bilag A. SH86 – brandscenarie og omkostningsoverslag

Bilag B. LH49B – brandscenarie og omkostningsoverslag

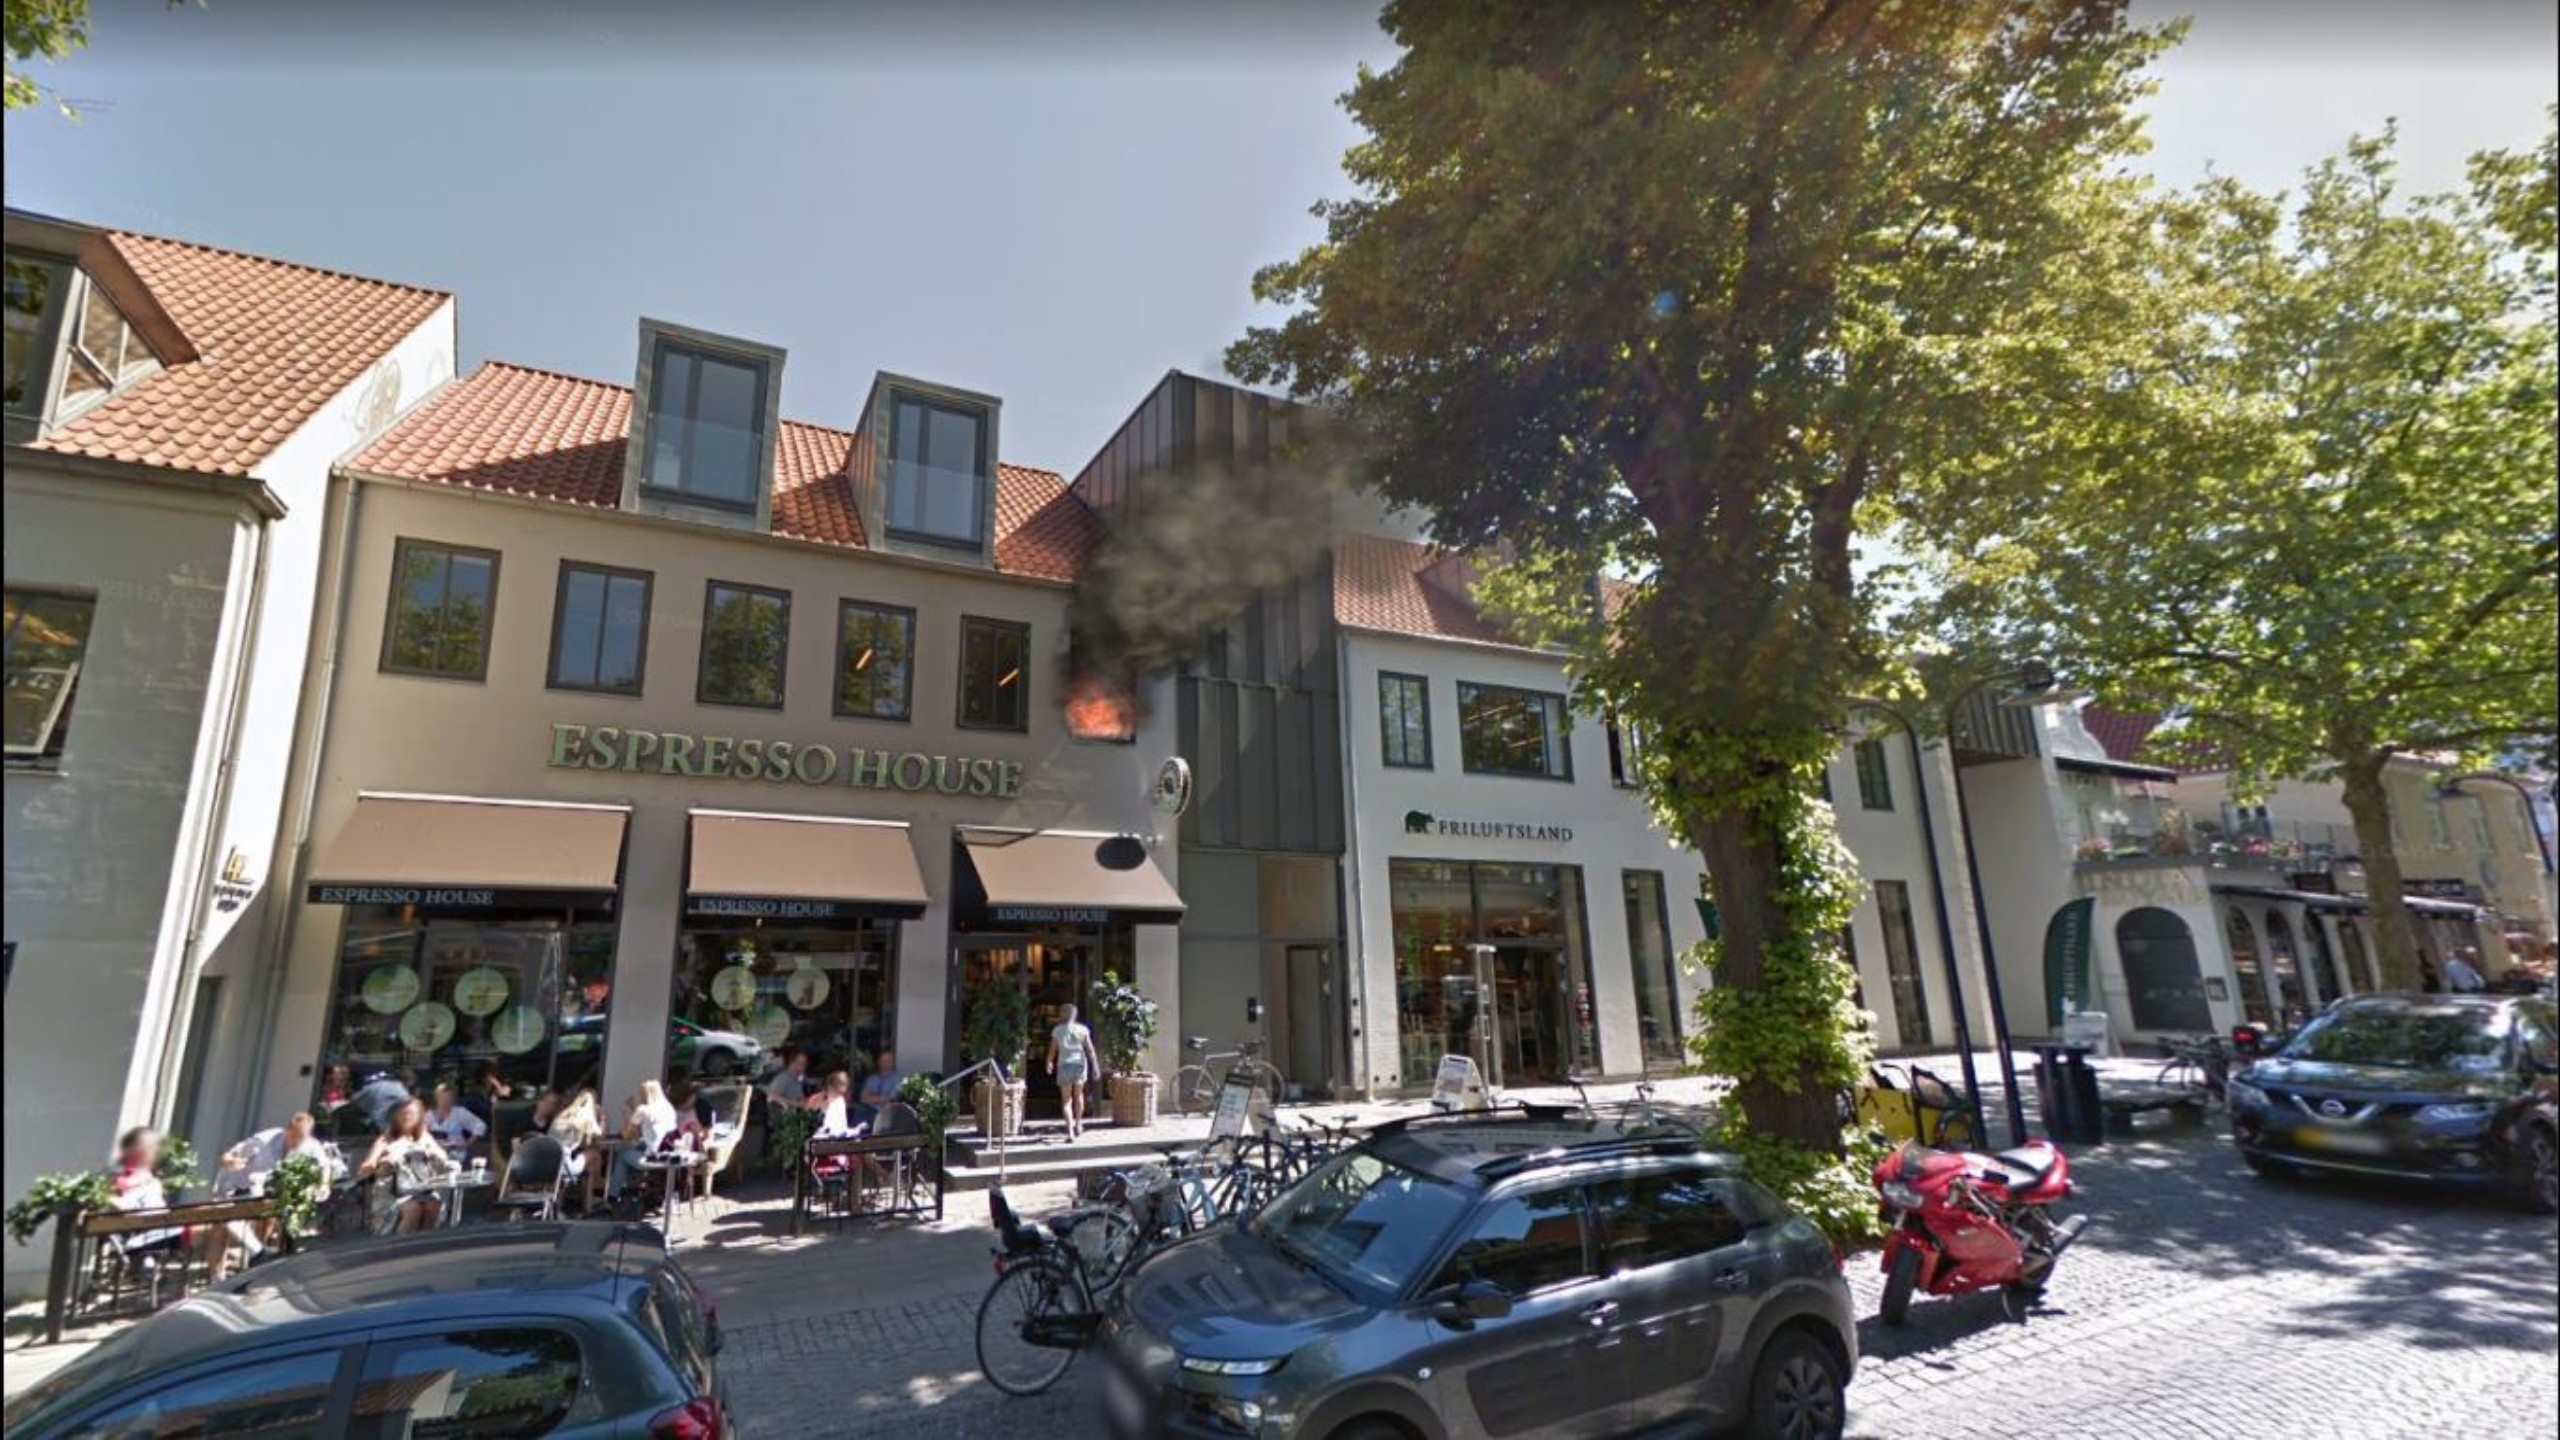
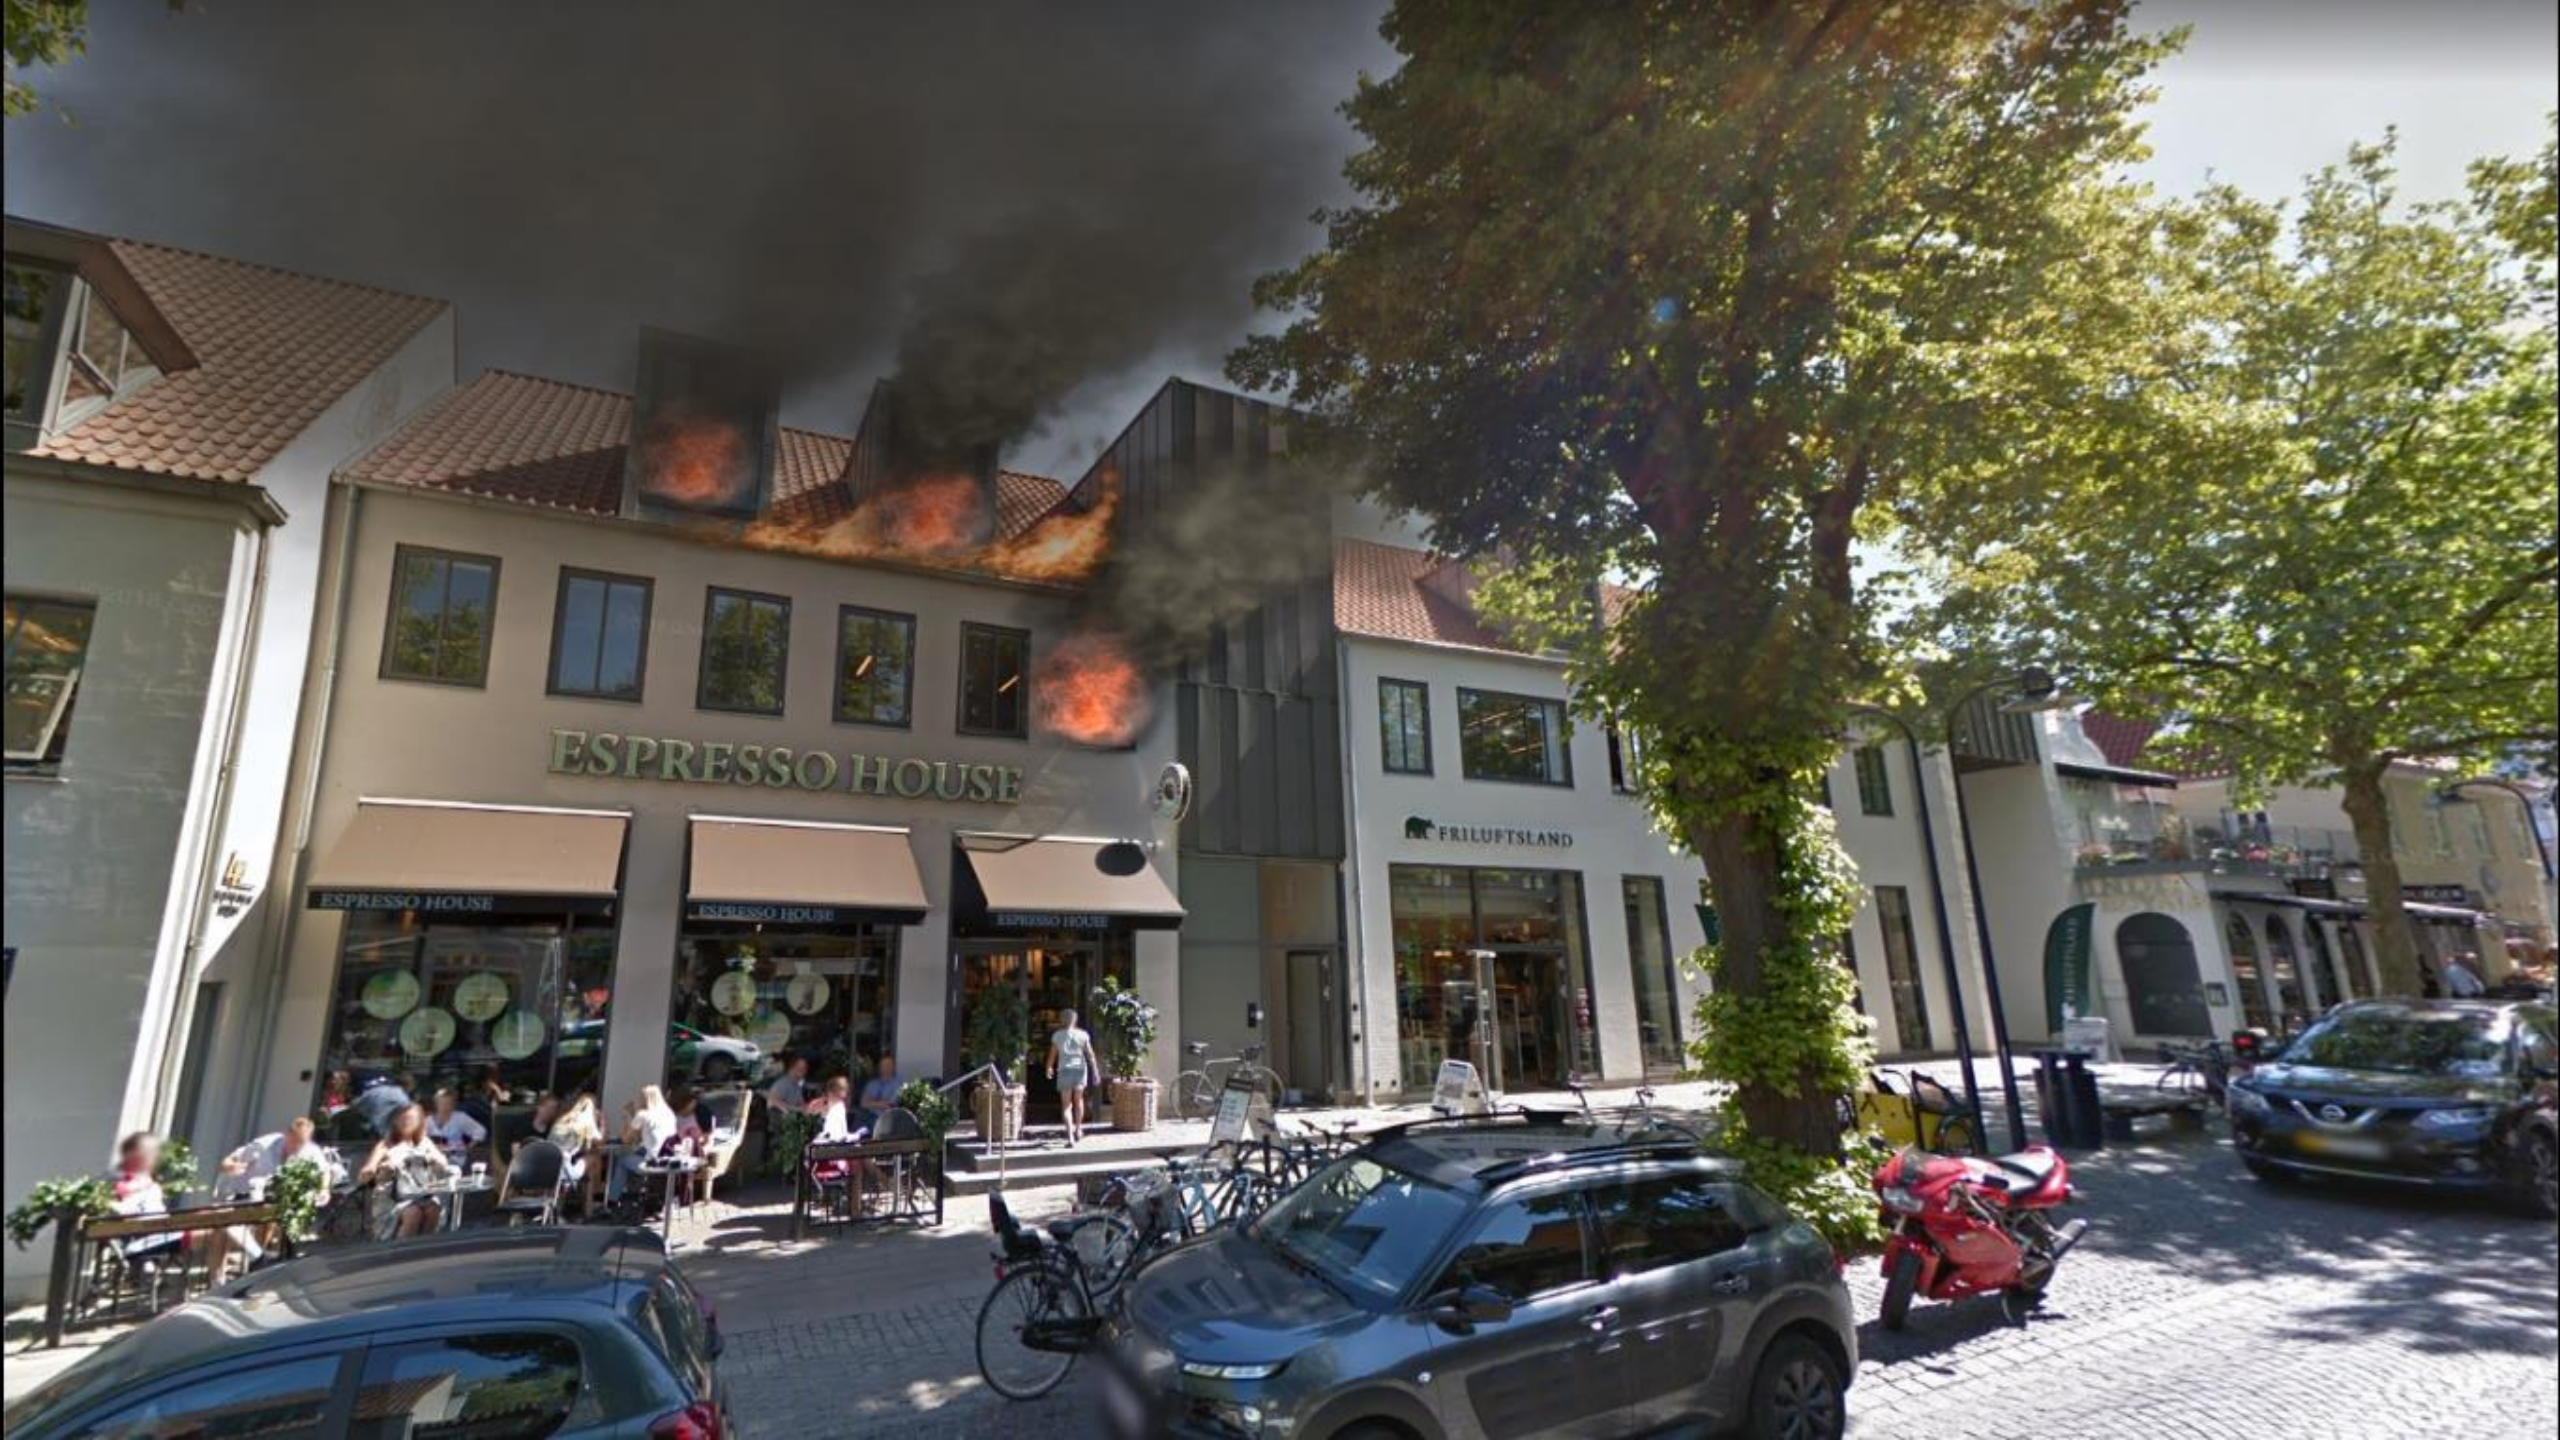
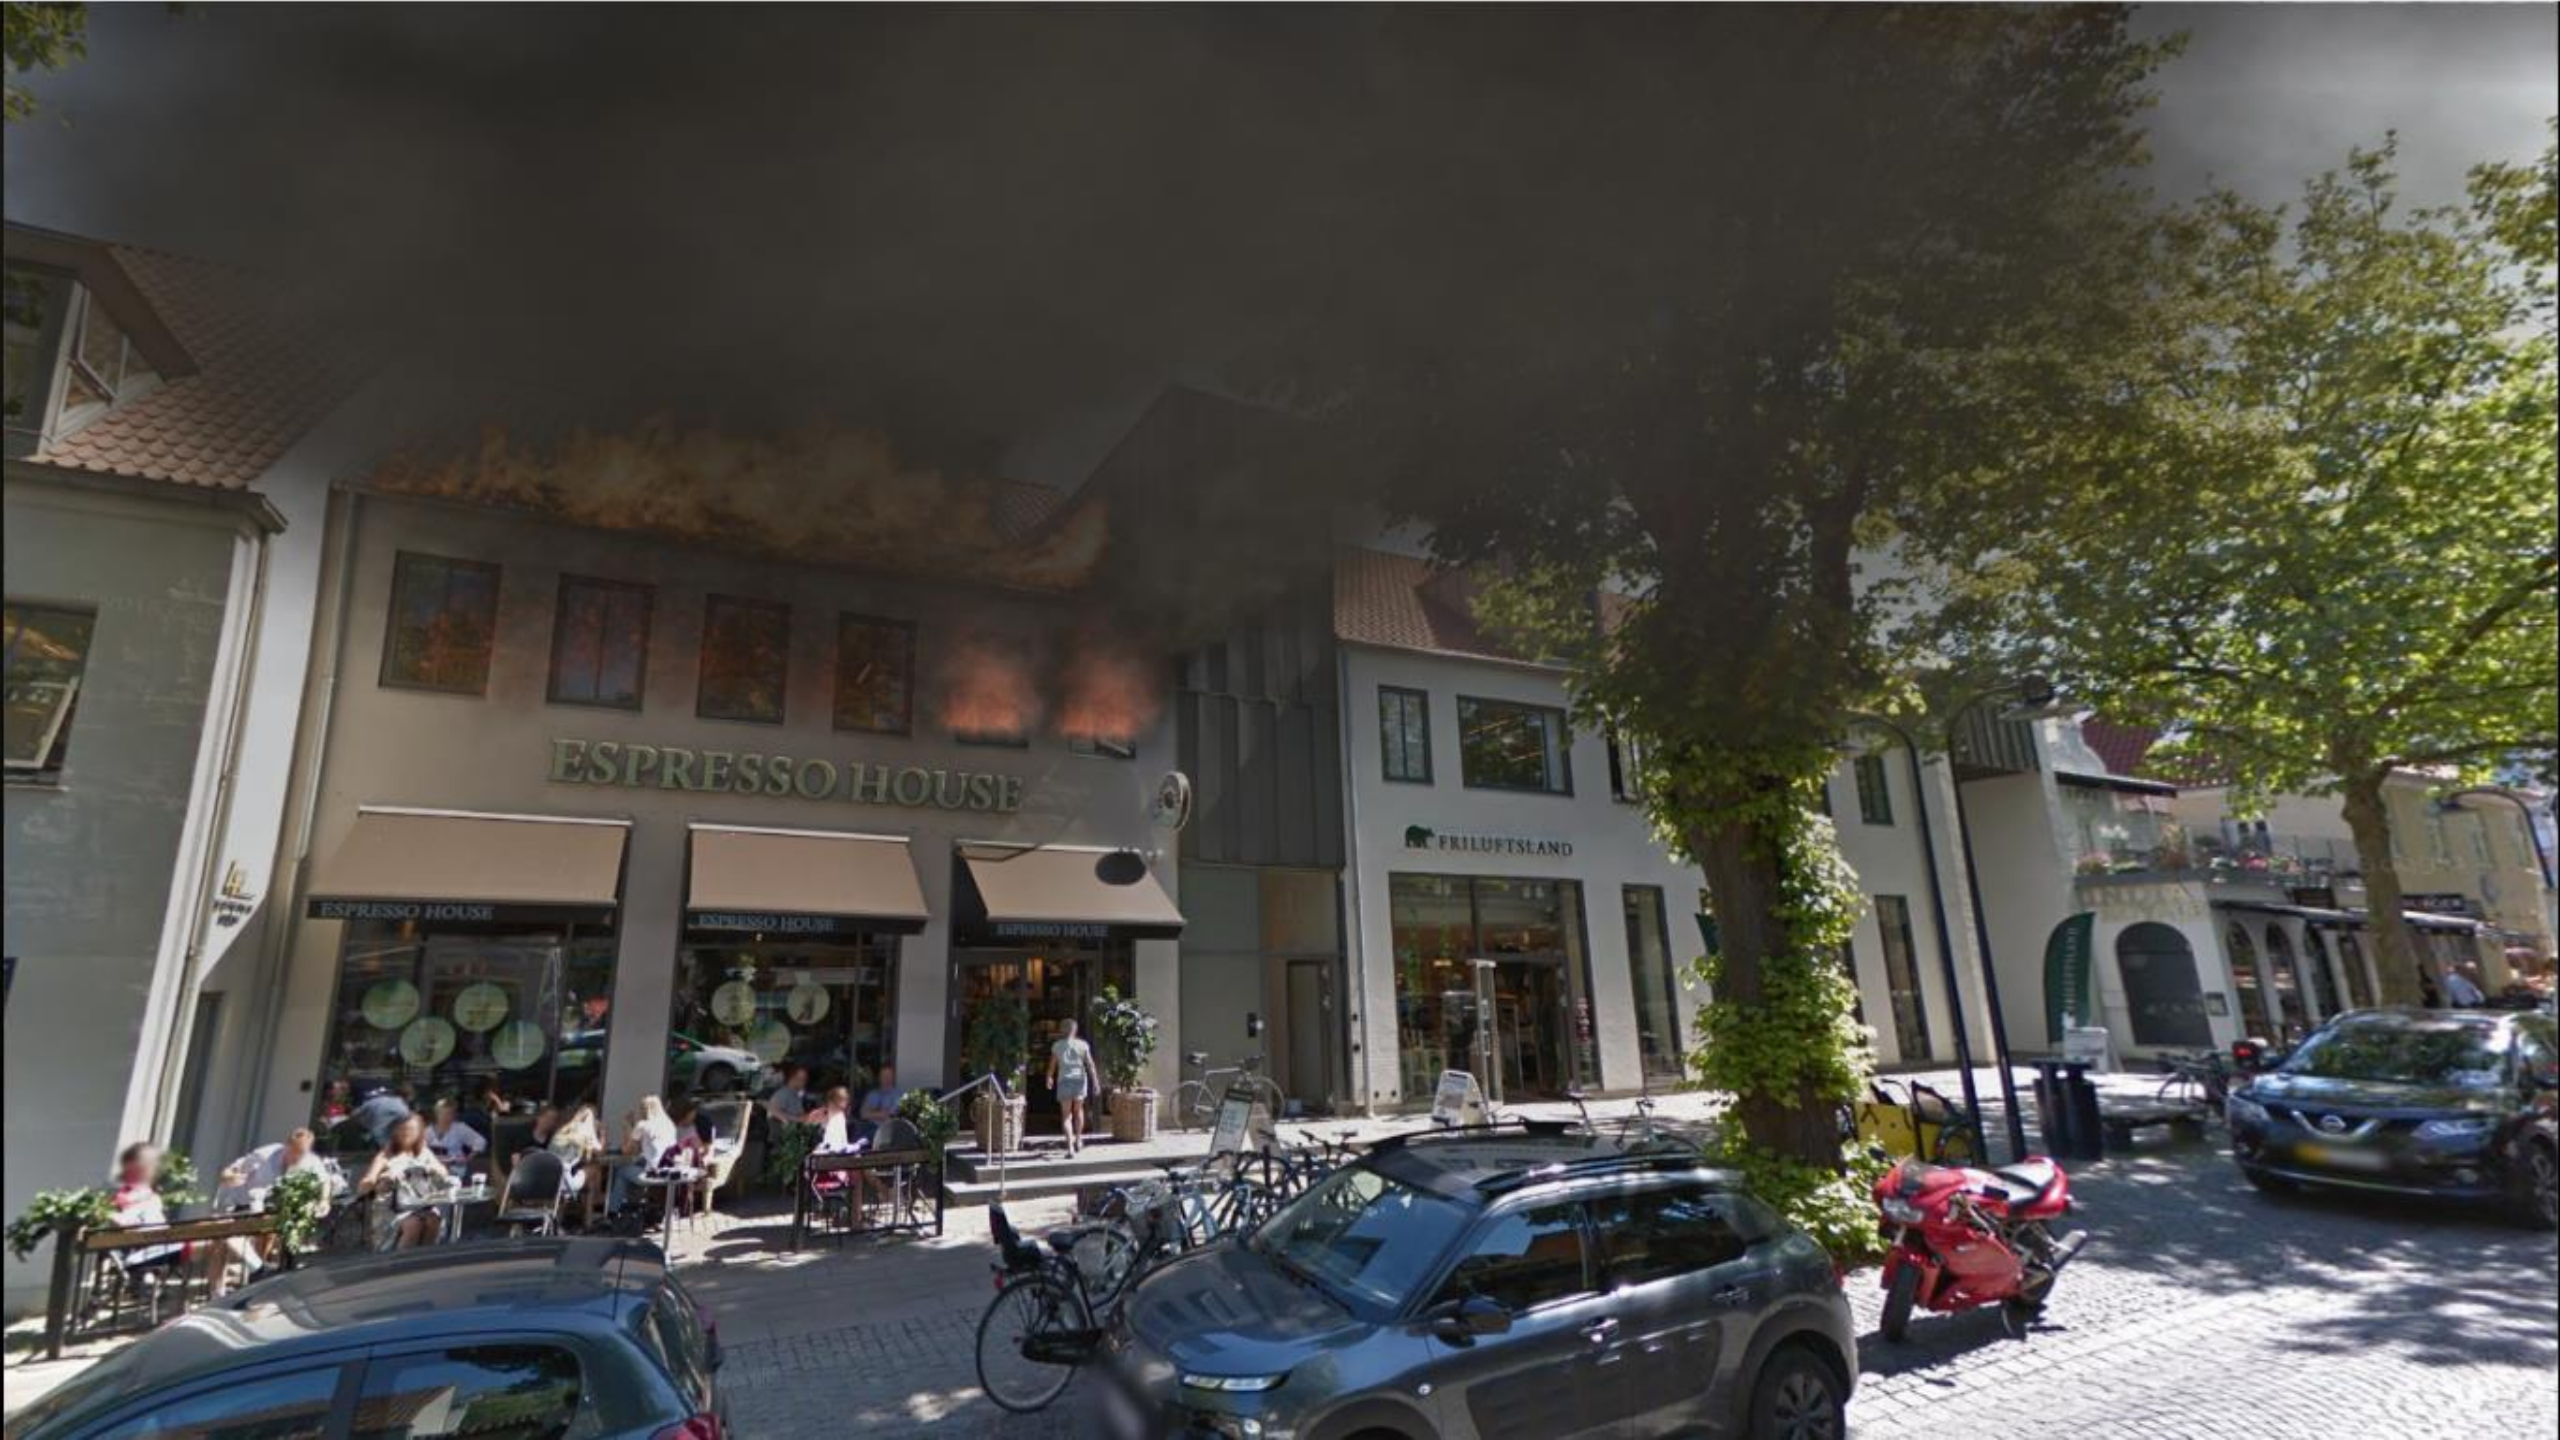
Initialbranden er i lejligheden 1. sal th. Initialbranden er startet i kontormiljøet om natten, og har grundet åbne døre kunne sprede sig til resten af kontoret. Den fuldtudviklede rumbrand aflaster ud af vinduet, og branden går herefter i taget via tagudhænget. Branden spreder sig herefter horisontalt, til den udnyttede tagetage der ligeledes består af kontorfaciliteter samtidig med at branden tager til i intensitet. Branden går herefter igennem tagkonstruktionen umiddelbart over lejligheden. De varme røggasser antændes herefter i hele tagetagen til højre for trappen. Brandudbredelsen bremses ved trapperummet.

Beskrivelse	Skadesomfang
Etage: 2. Side/Dør: tv 104 m ² Bolig i etageejendom.	Ingen skade.
Etage: 2. Side/Dør: th 162 m ² Enhed til kontor.	Udbrændt.
Etage: 1. Side/Dør: th 100 m ² Enhed til kontor.	Udbrændt.
Etage: 1. Side/Dør: tv 215 m ² Friluftsland Personalefaciliteter.	Ingen skade.
Etage: st. Side/Dør: mf 458 m ² Friluftsland.	Vandskade, slukningsvand løber ned langs indervægge og ved gennemføringer.
Etage: st. Side/Dør: mf 458 m ² Friluftsland.	Driftstab.
Etage: st. Side/Dør: th 218 m ² Møller Mode.	Vandskade, slukningsvand løber ned langs indervægge og ved gennemføringer.
Etage: st. Side/Dør: th 218 m ² Møller Mode.	Driftstab.
Etage: st. Side/Dør: tv 224 m ² Baresso.	Ingen bygningskade, dog muligt tab i omsætning ved renovering af resten af bygningen.
Etage: kl. 838 m ² , Meyers køkken.	Vandskade ved rørgennemføringer (el og vand).
Etage: kl. 838 m ² , Meyers køkken.	Driftstab.

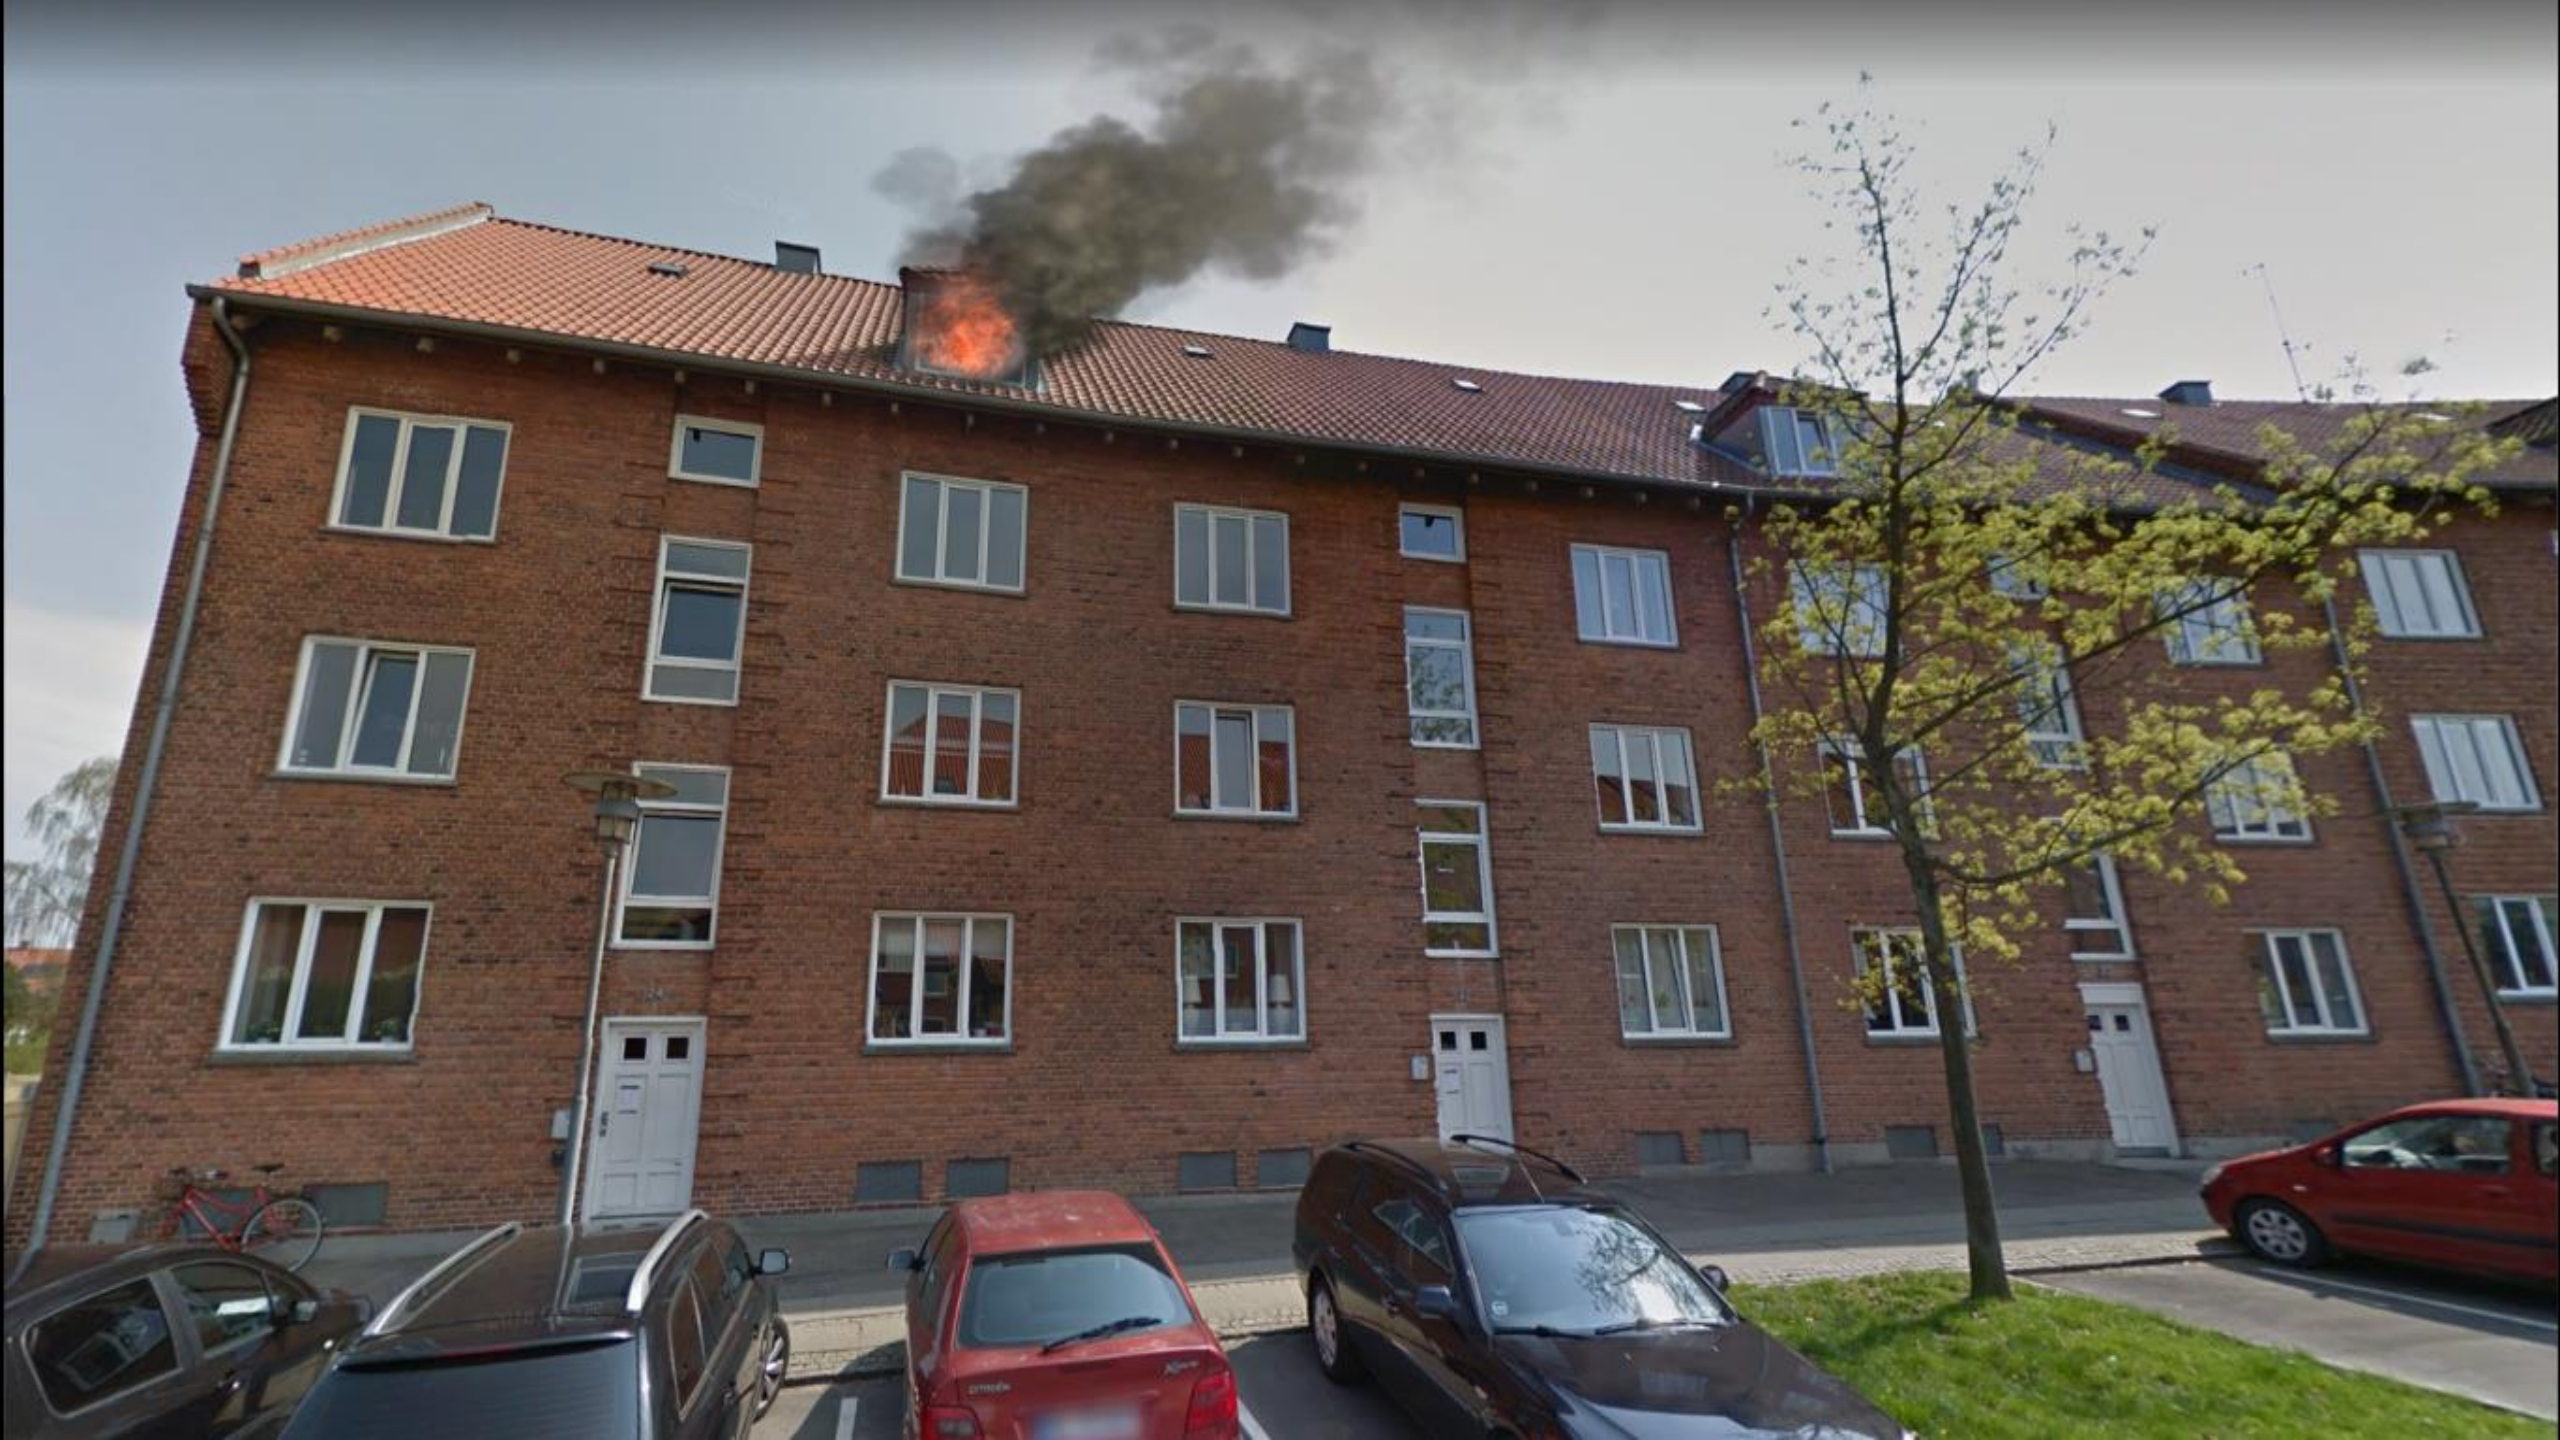
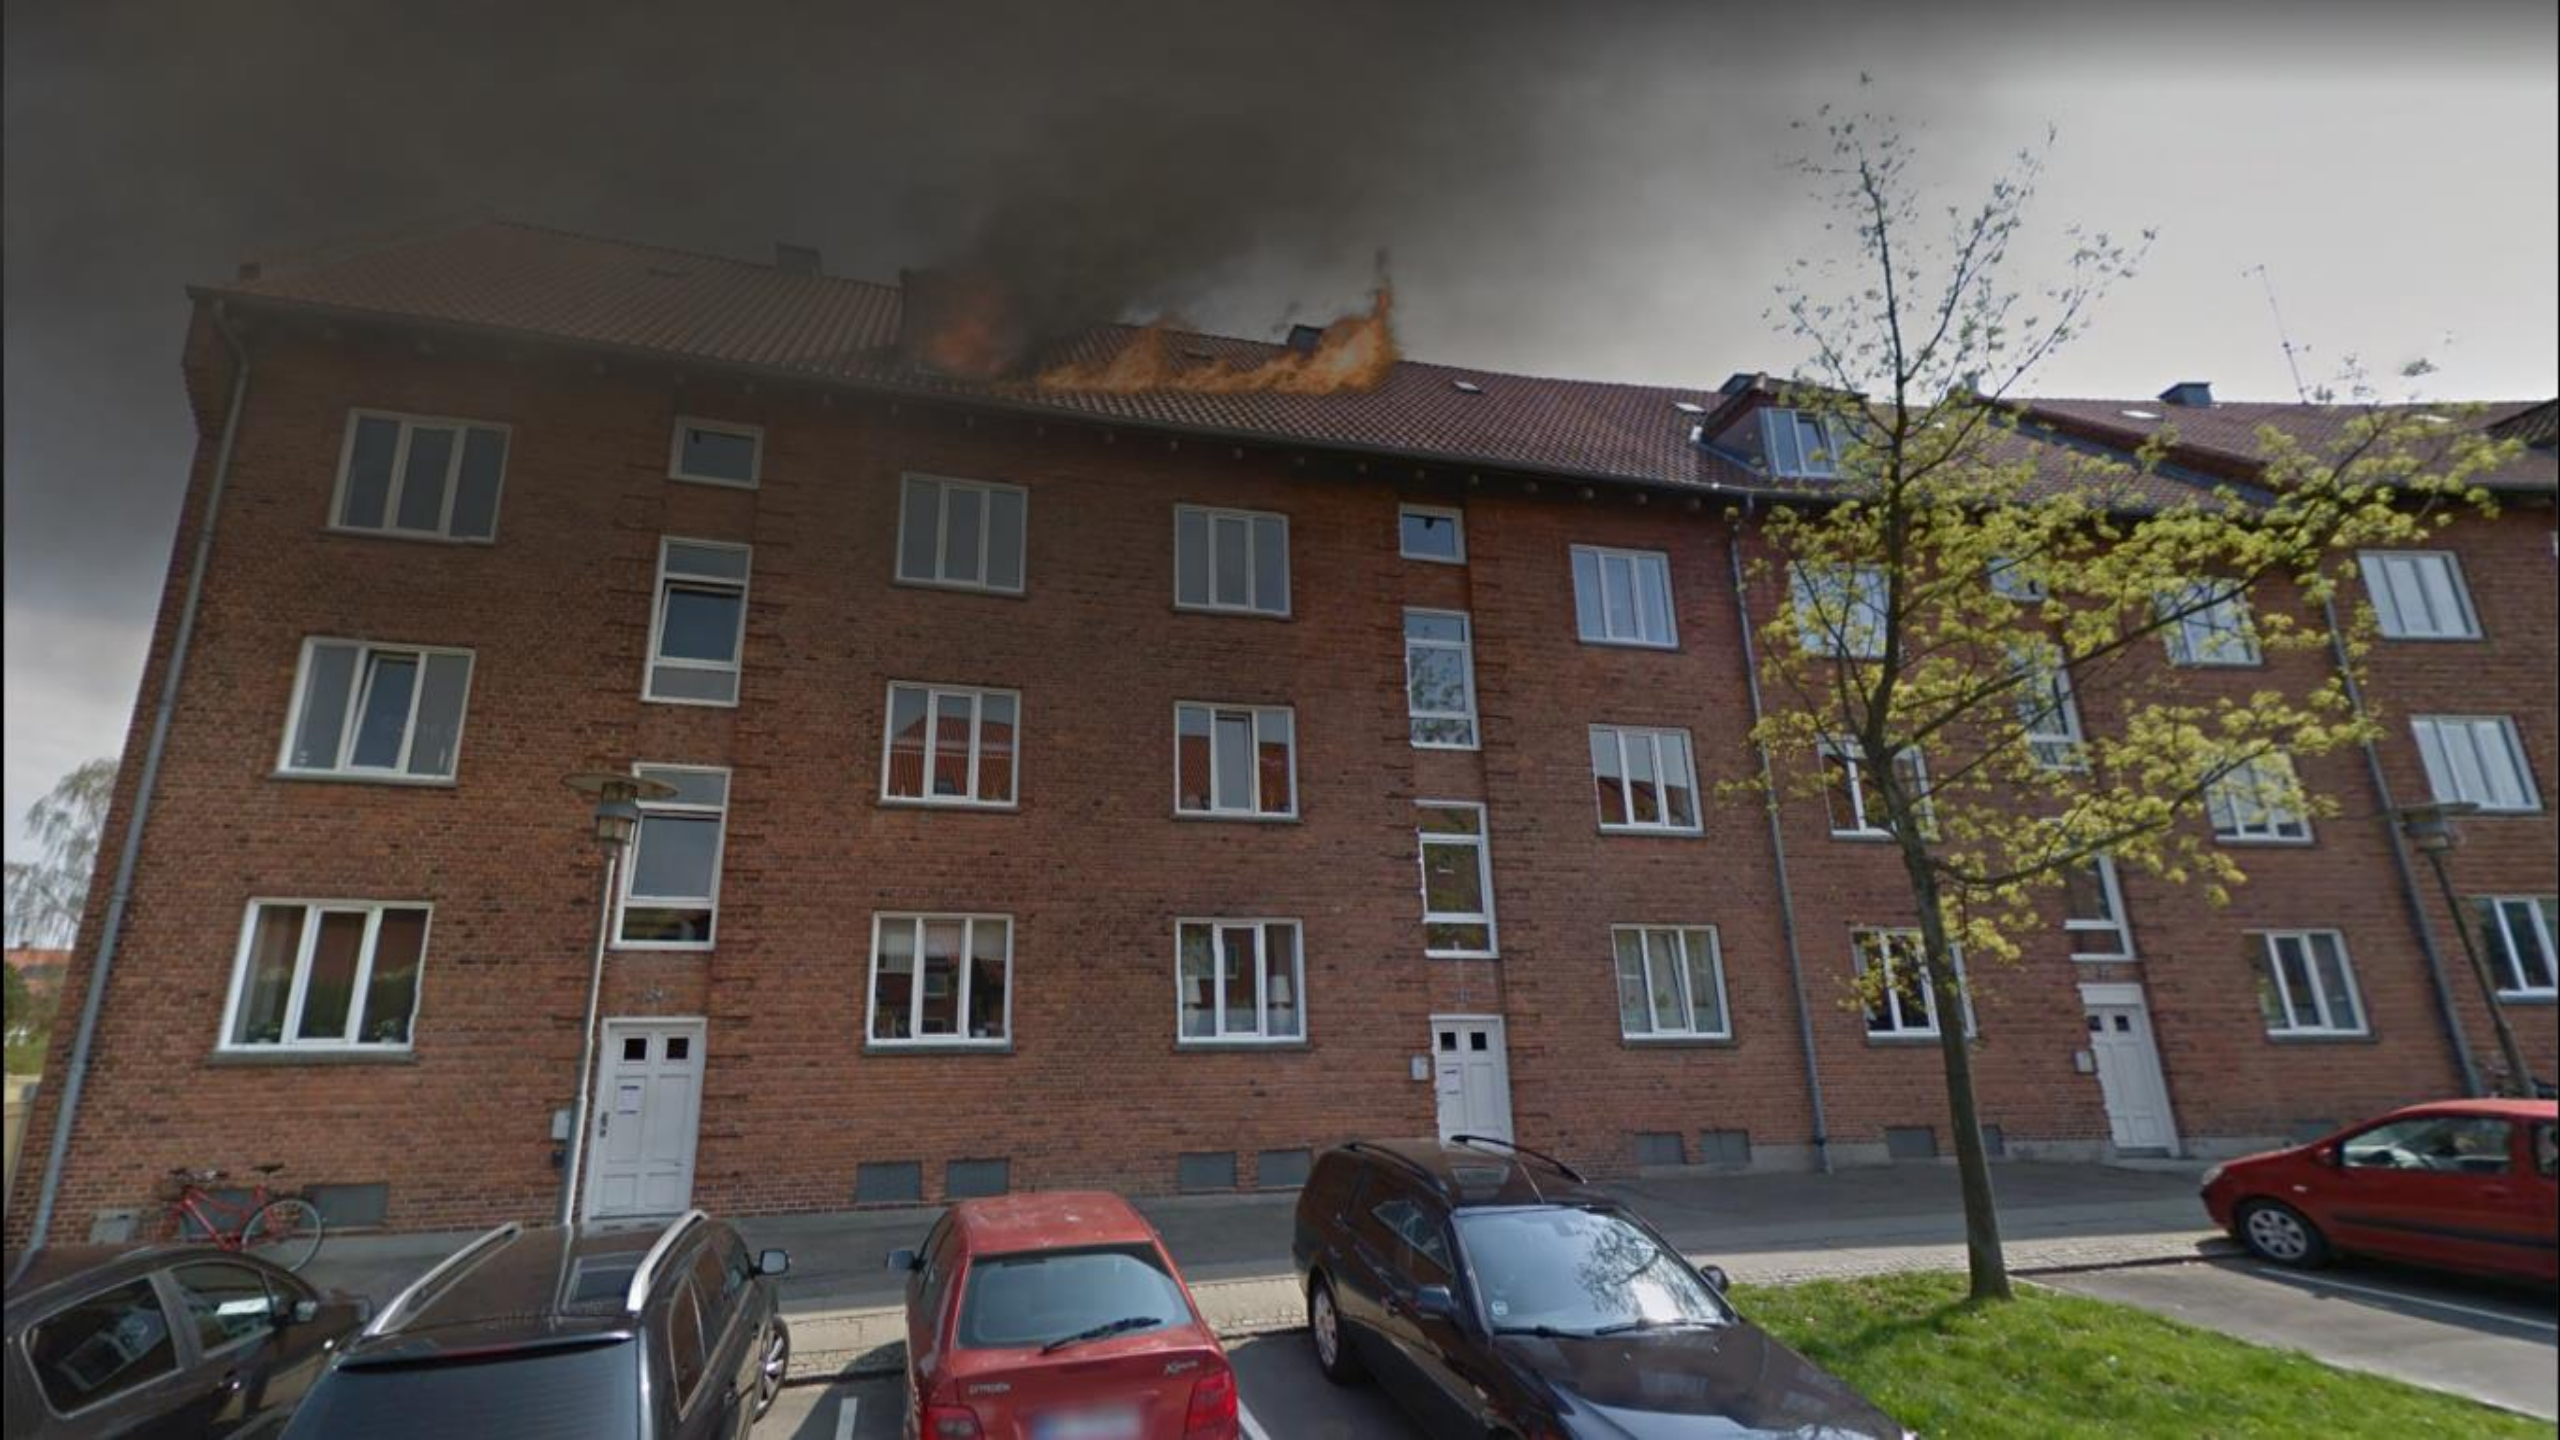
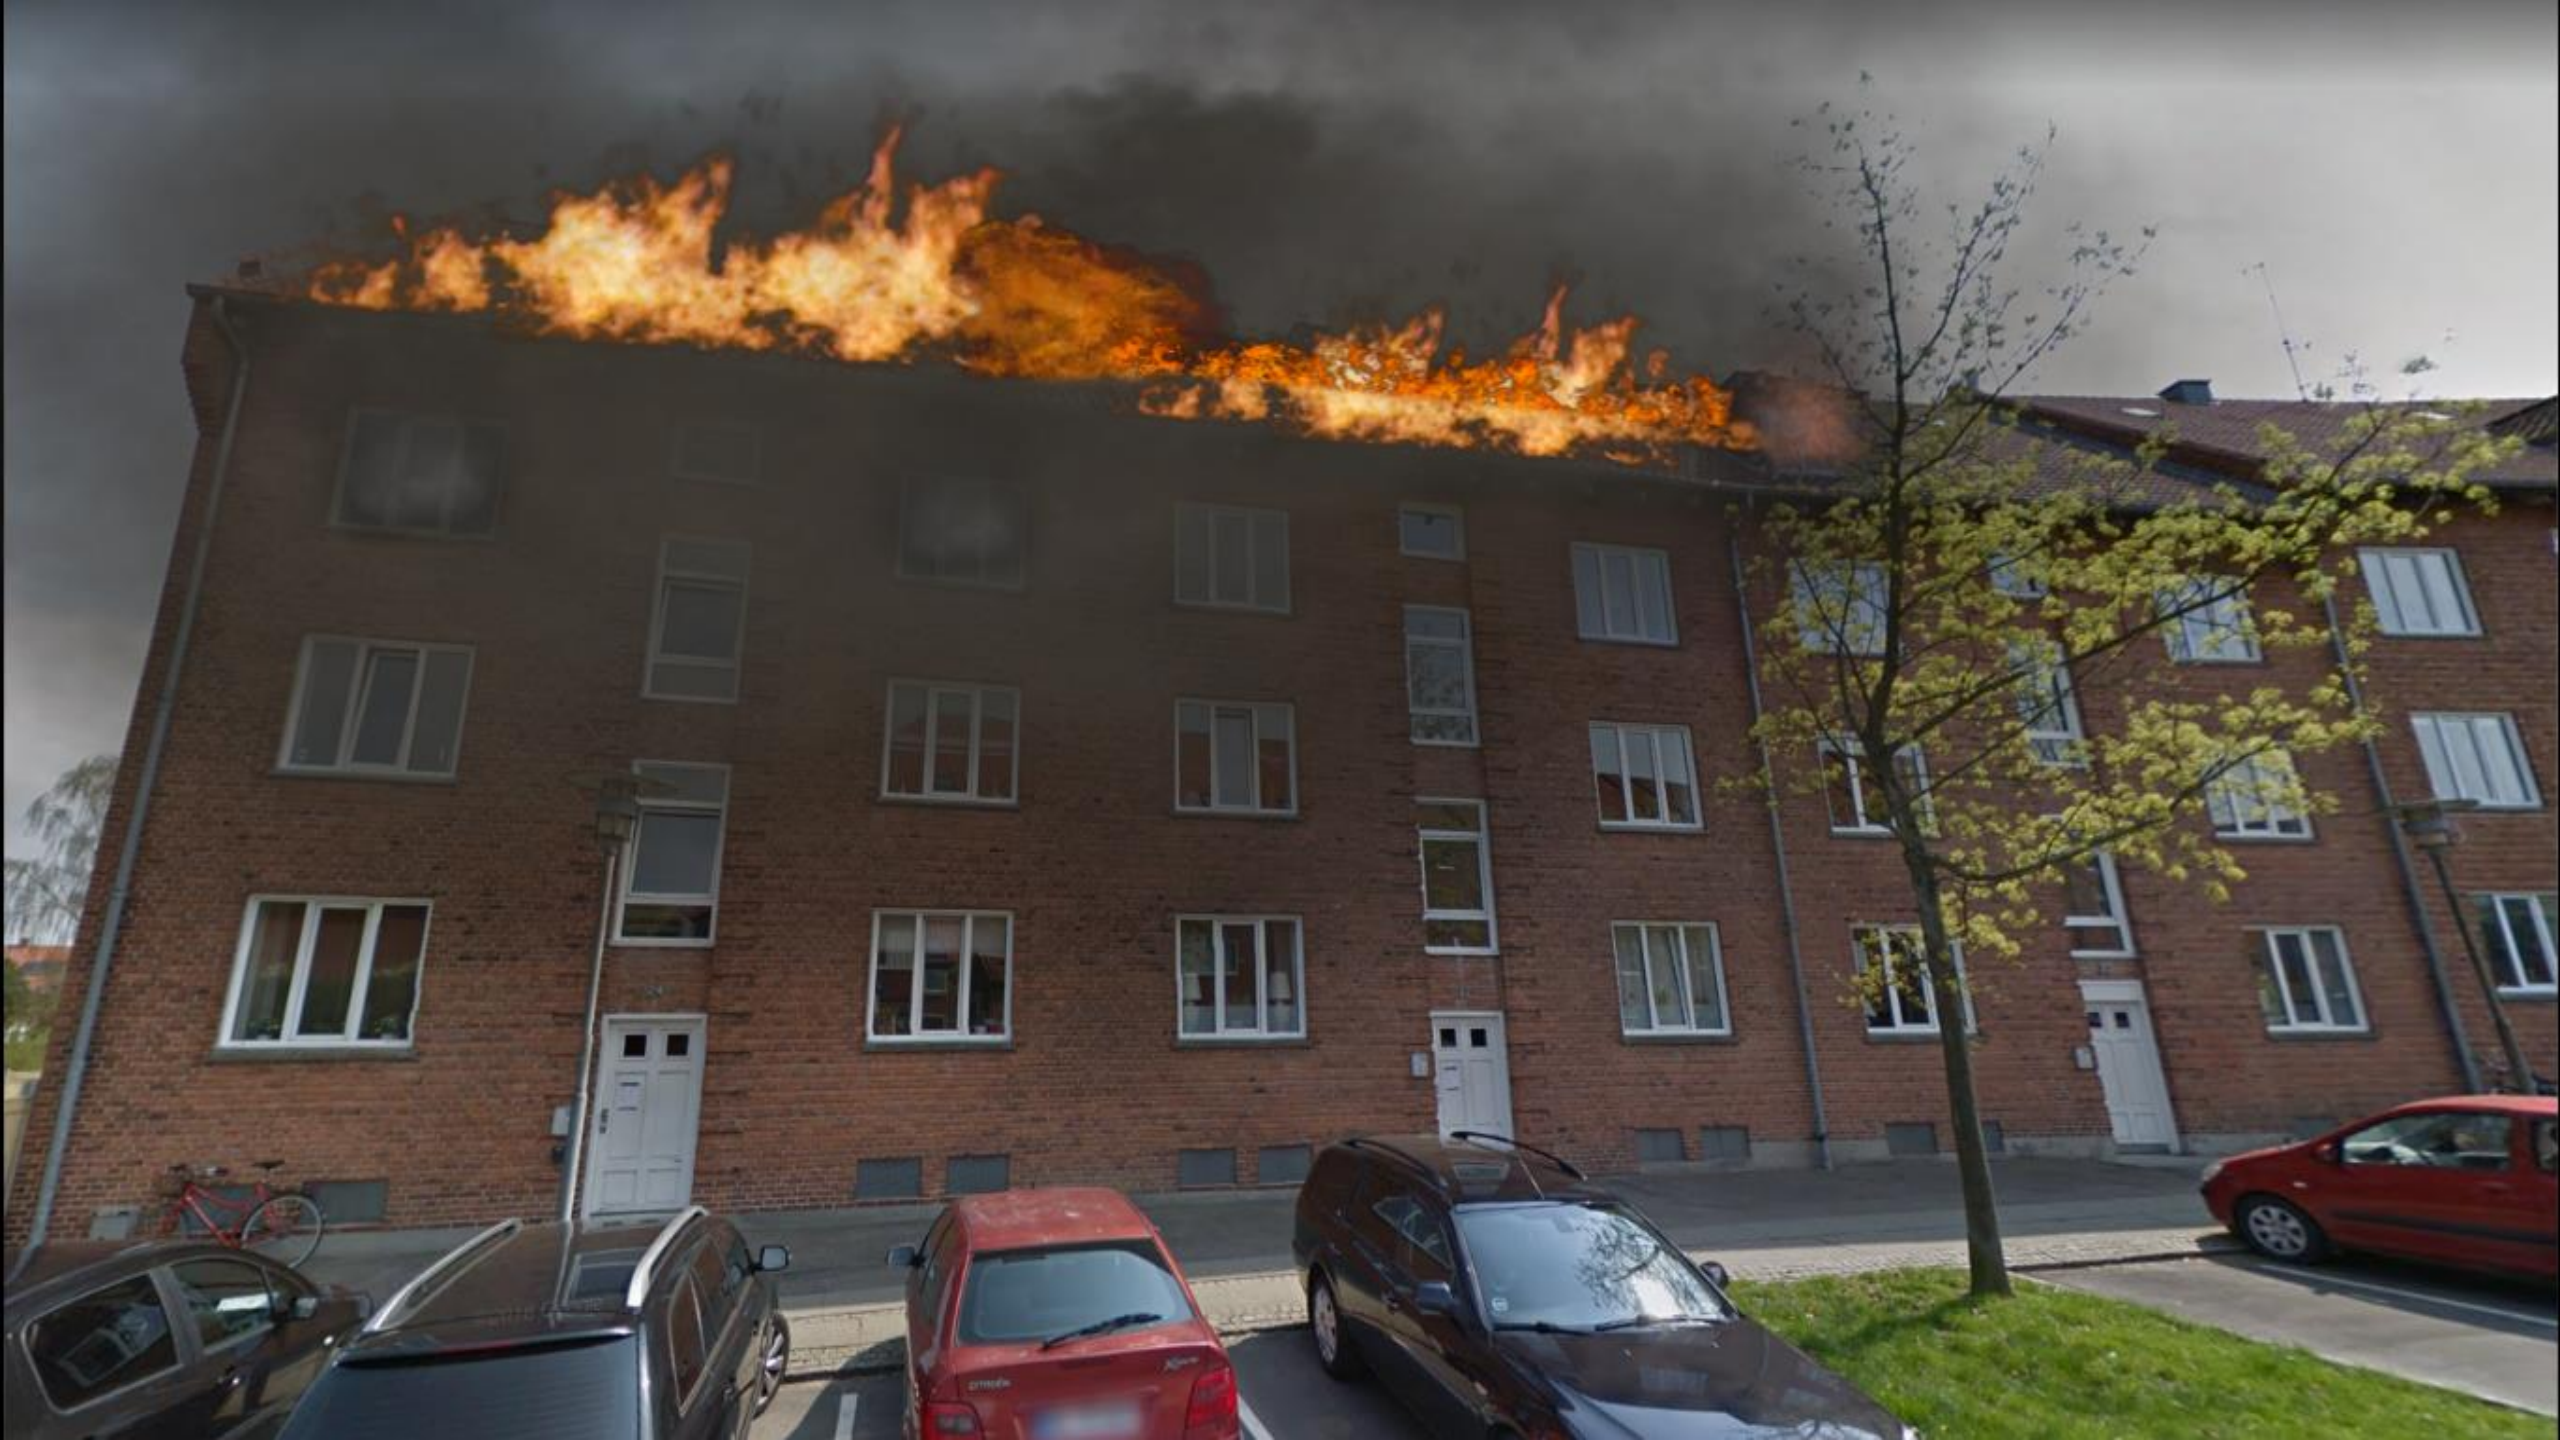
Bilag C. JLV26 – brandscenarie og omkostningsoverslag

Initialbranden er i lejligheden på 3 etage i nr. 24. Initialbranden udvikler sig til en fuldt udviklet rumbrand, der ender med at varmesprænge vinduerne. Branden spredt sig herefter horisontalt over tagkonstruktionen. Brandudbredelsen bremses ved brandkarmen ved nr. 20.
